## Diseño sísmico y condiciones de conservación de las escuelas públicas en Valdivia antes del terremoto de 1960<sup>1</sup>

### Seismic design and preservation conditions of public schools in Valdivia before the 1960 earthquake<sup>1</sup>

**Claudia Torres-Gilles**

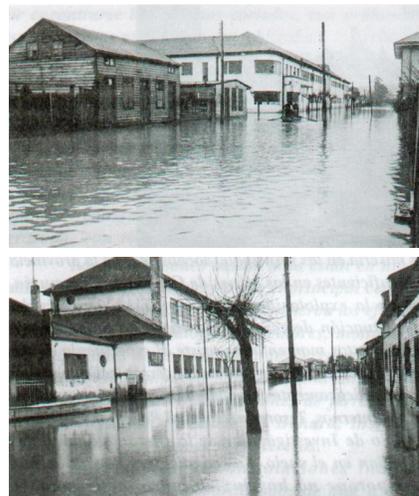
De esta caracterización general (tabla 3), vemos que el Grupo Escolar, además de ser el más antiguo, con condiciones de diseño estructural más vulnerable (por falta de juntas sísmicas y diversidad de sistemas constructivos tanto verticales como horizontales), es el que se emplaza en un suelo de más baja calidad para la edificación. Afortunadamente, es una obra de solo dos niveles y con una ampliación sectorizada de un tercer nivel. Mediante imágenes históricas del terremoto de 1960 (imagen 7) se puede constatar, incluso, que su emplazamiento se encuentra en zona de inundación.

**Imagen 7.** Grupo Escolar de Valdivia en zona inundada como efecto del maremoto y terremoto de 1960 (fuente: Olave 1961).

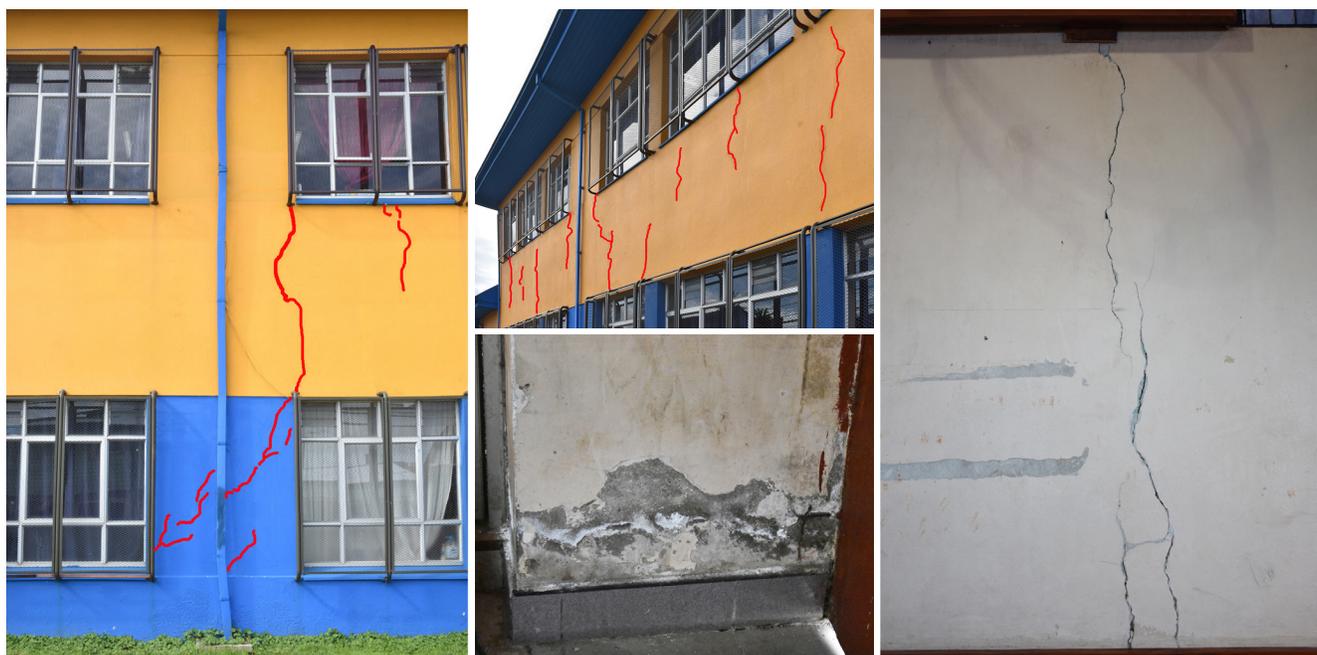
Imagen 9. Lesiones en Grupo Escolar (fuente: La autora).

- En el **Grupo Escolar**, el gimnasio es el más crítico estructuralmente. A pesar de haber sido reparado en 1963, se visualiza un cuadro general de grietas verticales bajo las ventanas, esto relacionado a las fallas por flexión debido a la falta de un diafragma rígido en la cubierta y de elementos que contrarresten los empujes horizontales. En la fachada poniente se aprecia, pese a reparaciones previas, un cuadro de fisuras y grietas verticales desde vanos de ventanas (imagen 9), debidas principalmente a

la falta de confinamiento en vanos y discontinuidades constructivas de los muros, también, algunas fisuras diagonales debidas a esfuerzos de corte en el plano. Además, hay grietas, manchas, desprendimientos de pintura y hongos en muros entre el gimnasio, baños y comedor, por infiltración de aguas lluvias y filtración permanente de instalación sanitarias.

Por otro lado, el Conjunto Escolar es el que se encuentra en estado más crítico en cuanto a las condiciones de deterioro, y requiere reparaciones y refuerzos integrales para su conservación. El Grupo Escolar, siendo el más antiguo y vulnerable estructuralmente, ha mejorado sus condiciones de conservación por la renovación reciente. No obstante, debiera ser reforzado estructuralmente.

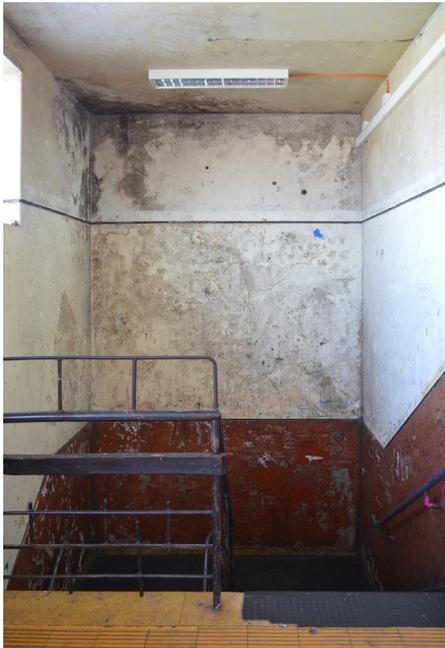
Imagen 10. Lesiones en Escuela Superior, Escuela Chile (fuente: La autora).

- La **Escuela Superior** se encuentra recientemente pintada por el exterior, no así en su interior, donde se observan (al igual que el caso anterior) grietas verticales bajo ventanas, en muros del gimnasio, fisuras diagonales en caja de escalera de tercer nivel por torsiones, fisuras transversales por flexiones en losas de cielo y vigas de corredores en segundo y tercer nivel, con infiltraciones de humedad y moho en este último. En caja de escalera poniente se observa un cuadro crítico de manchas, moho, desprendimiento de pinturas y eflorescencia por humedad, además de fisuras en los muros (imagen 10). En fachada hay desprendimiento de recubrimiento en cornisas, alféizar y enmarcaciones de ventanas, con armaduras expuestas.

un potencial peligro por desprendimiento vertical de morteros, y los muros testeros presentan grietas de corte, porque, siendo zonas de escalera, no tienen continuidad de los diafragmas y tienen mayores desplazamientos por torsiones en volúmenes longitudinales. En síntesis (tabla 4), la Escuela Superior es la que podría tener una mayor durabilidad si se refuerzan las zonas críticas y mejoran problemas de humedad y condensación.

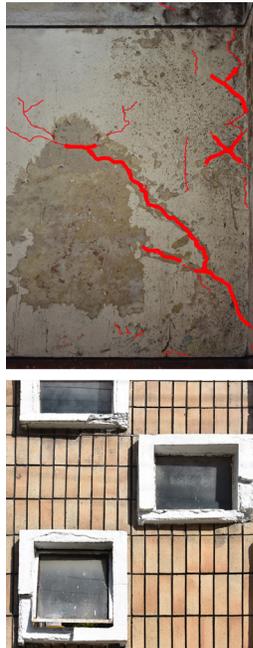
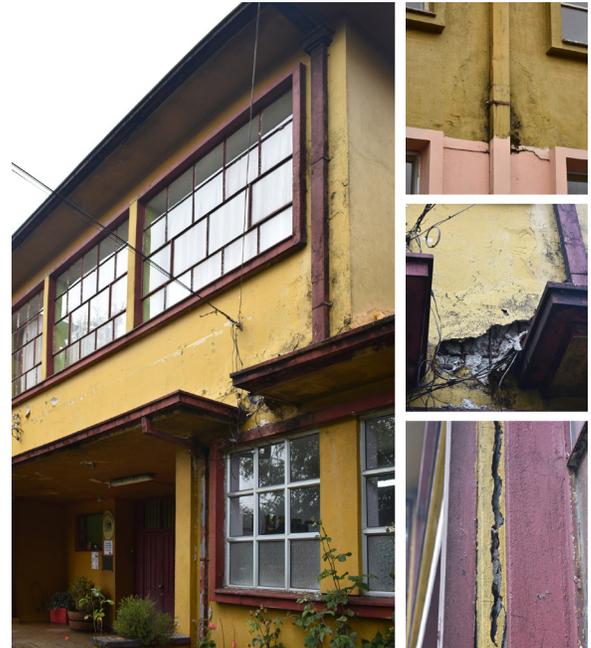
Imagen 11. Lesiones en Conjunto Escolar, Escuela Walter Schmidt (fuente: La autora).

- **Conjunto Escolar.** En su interior existen grietas diagonales en caja de escalera, posiblemente por la poca rigidez y resistencia de los muros frente a las torsiones y esfuerzos de corte en el plano. Hay fisuras transversales en losas y pavimentos de corredores, debidas a posibles flexiones originadas en movimientos diferenciales del suelo y la geometría alargada de los campos de losa. Se aprecia una fisura horizontal a nivel de vanos de ventanas (probable junta de proceso constructivo). Asimismo, se detecta deterioro exterior, con manchas, hongos, musgo y desprendimientos de morteros de recubrimiento en zonas de fachadas, producto de la humedad por capilaridad y de filtraciones en zonas de bajantes de aguas lluvias (imagen 11). En las salas de clases son comunes las manchas de moho por condensación en los cielos.
