RESTAURACION DE LA IGLESIA SANTA INES DE LA SERENA

RESTORATION OF SANTA INES CHURCH IN LA SERENA

Francisco Guerra Jeraldo

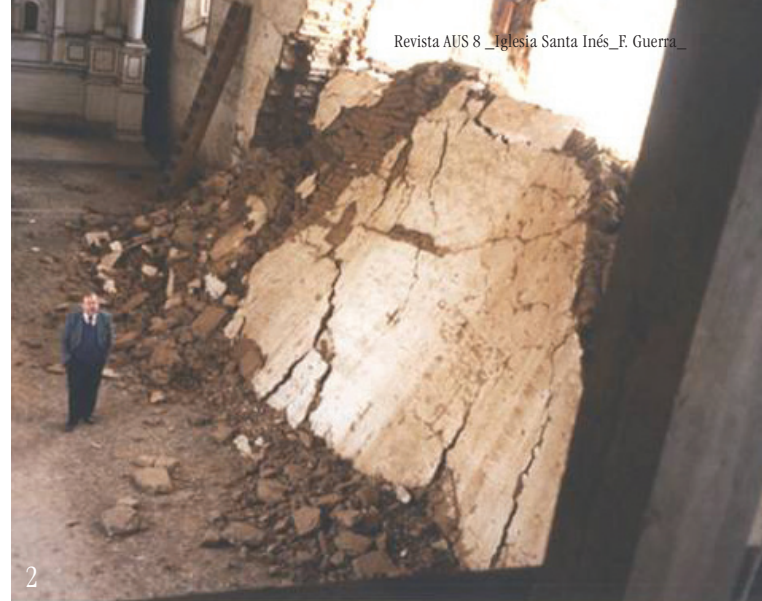
Imagen 1_Estado inicial de la iglesia previa a su restauración.

Imagen 2_Estado inicial de la iglesia previa a su restauración.
