Corrección de los cauces torrenciales del Cerro Divisadero, Chile

Torrent control at Cerro Divisadero, Chile

ANDRES IROUME

Instituto de Manejo Forestal, Universidad Austral de Chile, Casilla 567, Valdivia, Chile.

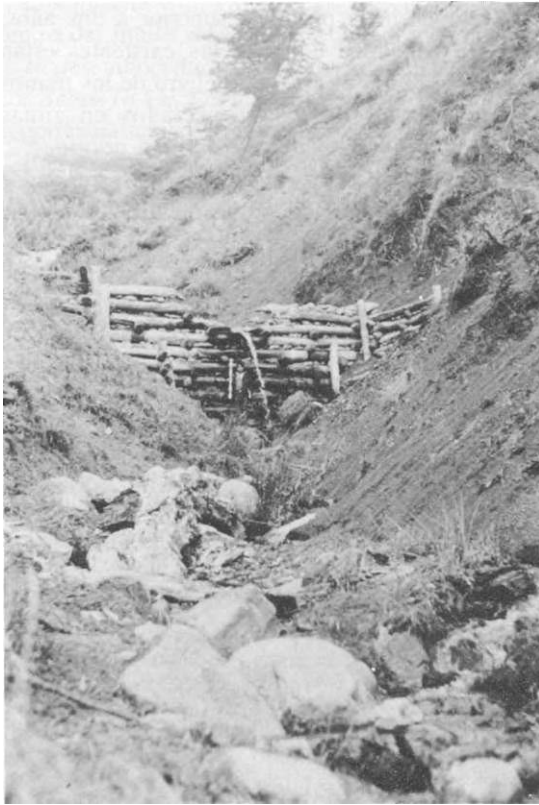
La figura 2 muestra, en una fotografía tomada desde aguas abajo, un dique de mampostería de trozas localizado sobre el torrente Los Coigües.

Figura 2. Foto desde aguas abajo de un dique de mampostería de trozas en el torrente Los Coigües. Upstream picture of a rock-filled log crib dam at Los Coigües torrent.

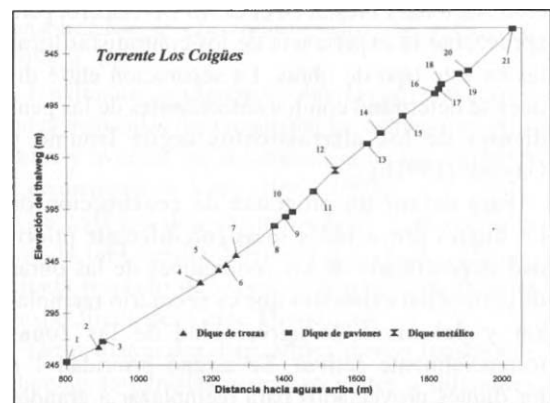
Figura 3. Perfil longitudinal con diques contruidos en torrente Los Coigües. Longitudinal profile with built dams at Los Coigües torrent.

El dique de gaviones que no se encontró en el torrente Los Coigües es el segundo construido desde aguas arriba, o dique 20 en figura 3. Era un dique relativamente bajo, con una altura útil de 1.5 metros. Hacia 1985, este dique estaba prácti-

Durante las campañas en terreno sólo se encontraron algunos restos de los diques N° 2, según figura 3, del torrente Los Coigües, y N° 1 en figura 4, del torrente Los Saltos. En el caso del dique del torrente Los Coigües, inmediatamente aguas arriba de sus restos, se construyó uno de mampostería de gaviones (dique 3 de figura 3). Respecto al dique del torrente Los Saltos, sólo se encontró el material granular de relleno.

En el torrente Los Coigües, aguas arriba del límite sur de la ciudad de Coyhaique, se identificaron 5 zonas torrencialmente activas que requieren diques de corrección adicionales a los existentes. Estas zonas se localizan entre las abscisas 1.165 y 1.980 (abscisas según figura 3), y sus características principales se resumen en el cuadro 2.

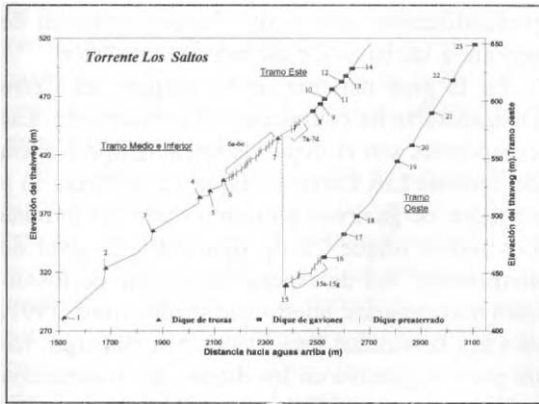
Figura 4. Perfil longitudinal con diques contruidos en torrente Los Saltos.
Longitudinal profile with built dams at Los Saltos torrent.

En el caso del torrente Los Saltos se identificaron 3 zonas torrencialmente activas que requieren diques de corrección adicionales a los existentes. Estas zonas se localizan entre las abscisas 1.681 y 2.941 (en el tramo oeste) y hasta la abscisa 2.800 en el tramo este. Las abscisas son según figura 4, y las características principales de estas zonas torrencialmente activas se resumen en el cuadro 2.

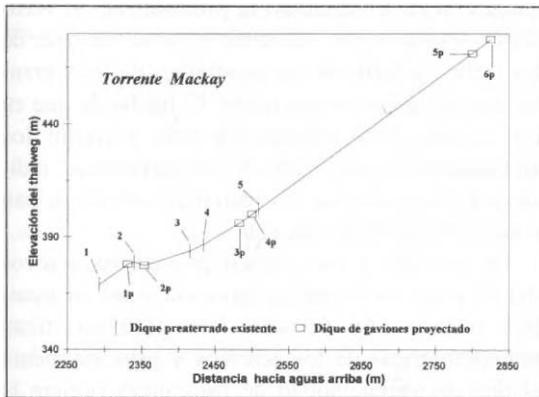
Figura 5. Perfil longitudinal con diques contruidos y proyectados en torrente Mackay.
Longitudinal profile with built and projected dams at Mackay torrent.

Las figuras 3, 4 y 5 muestran, en forma esquemática, el perfil longitudinal de los torrentes Los Coigües, Los Saltos y Mackay, donde es posible apreciar la localización relativa de todos los diques construidos. Durante el estudio fue posible ubicar en terreno un total de 76 diques completos o sólo restos. De estos 69 fueron construidos en el período 1975-79 y los siete restantes en el período 1988-93 (cuadro 1). Los diques que no se ubicaron son: un dique de mampostería de gaviones en el sector alto del torrente Los Coigües, y dos diques preaterrados de trozas en el torrente Los Saltos.

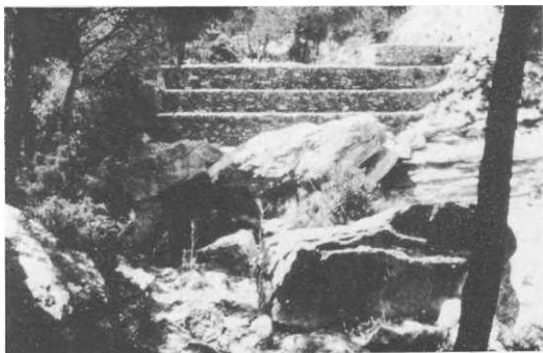
Figura 6. Foto desde aguas abajo de un dique tipo de mampostería de gaviones proyectado.
Upstream picture of a projected gabion type dam.

El desplome hacia aguas abajo del tercio superior y el nivel de pudrición de las trozas puede producir en un plazo relativamente breve el volcamiento de estas estructuras. Estos diques son de grandes dimensiones, ya que la altura útil de los mismos varía entre 2.5 y 3.5 metros, con una altura media un poco inferior a los 3 metros (Griott, 1991; Iroumé y Gayoso 1991a). Debido a esto, el volcamiento y la destrucción de estos diques comprometerá seriamente la estabilidad de los cauces en general, ya que los grandes volúmenes de material sedimentado aguas arriba de ellos quedarán disponibles para ser acarreados por las aguas durante las crecidas. Bastaría el volcamiento de uno de ellos para generar un flujo torrencial de grandes dimensiones. Tomando en cuenta el estado en que se encuentran estas obras, debe proyectarse su reemplazo por diques de alturas similares para mantener el nivel de consolidación del cauce que se ha alcanzado, utilizando un diseño que considere materiales de mayor vida útil. Dadas las experiencias y las condiciones de accesibilidad y disponibilidad de materiales en los torrentes del Cerro Divisadero, los diques de mampostería de gaviones aparecen con la mejor solución. La figura 6 muestra una vista frontal de este tipo de dique propuesto.
