Evaluación de preexistencias en el proceso proyectual: Consideraciones, metodologías y experiencia docente¹

Evaluation of pre-existing forms in the design process: Considerations, methodologies and teaching experience¹

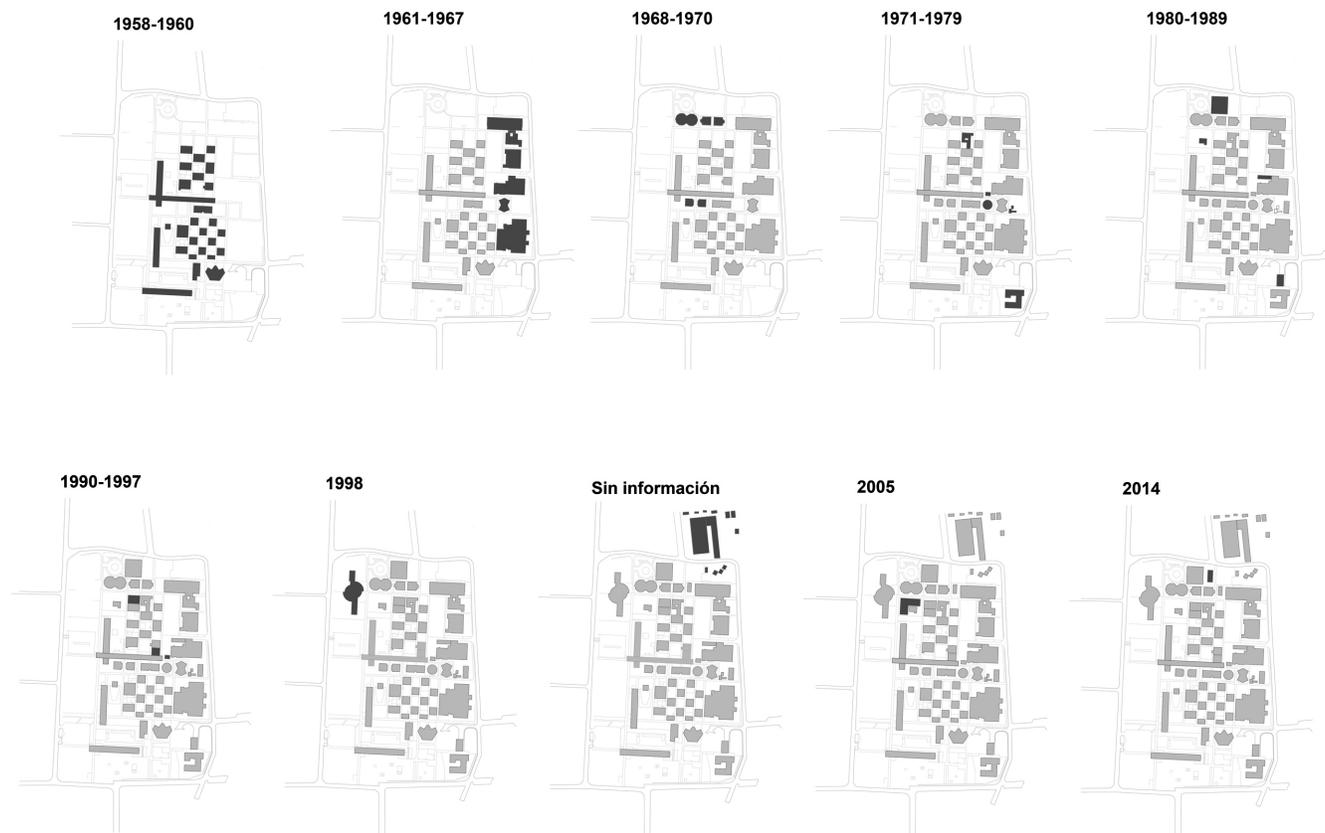
Figura 1. Proyecto original y sucesivas ampliaciones a lo largo del tiempo. Historia constructiva de la Universidad Técnica del Estado - USACH (1958-2014) (fuente: Alumnos PUC Leoz y Pimentel 2014).

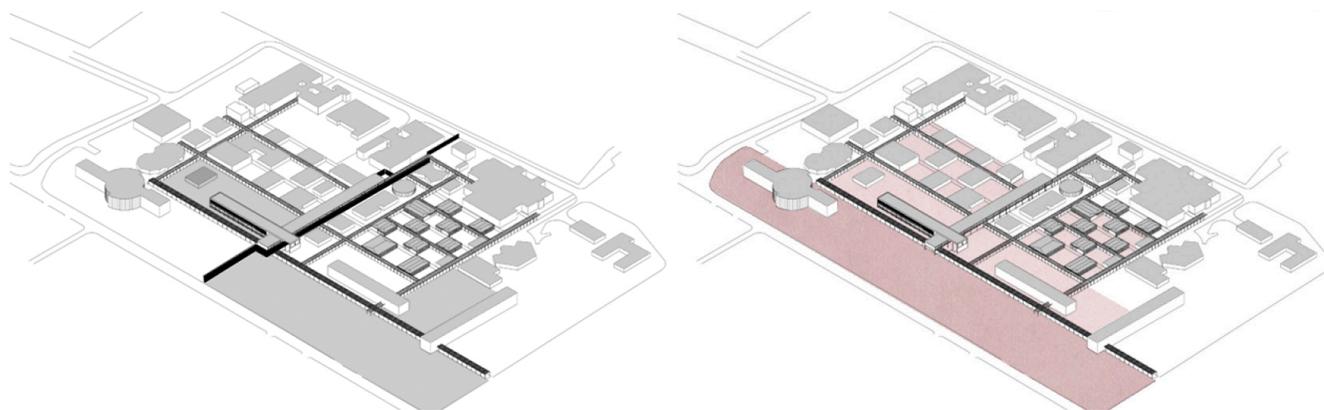
Figura 2. Situación actual y propuesta general para el campus, donde se jerarquiza el Edificios de Logias y propone restringir las intervenciones que alteran los patios de pabellones (fuente: Alumnos PUC Leoz y Pimentel 2014).

recuperación de elementos unificadores del conjunto o a rehabilitar un edificio representativo del caso de estudio. Es así como en el caso de la Universidad Técnica del Estado, actualmente Universidad de Santiago, se realizó una evaluación del conjunto incorporando la antigua Escuela de Artes y Oficios al análisis urbano. La evaluación relevó el crecimiento evolutivo del Campus (figura 1); la organización preexistente de la Ex Escuela de Artes y Oficios y su integración con el proyecto Bresciani, Valdés, Castillo y Huidobro (1957-1967); la expansión no planificada y la inadecuada intervención de edificios que alteran la autenticidad del proyecto moderno. Los criterios de intervención fueron enfocados en una escala macro, para lo cual se recomienda áreas de protección restringiendo la construcción de edificios

al interior de los patios de los pabellones y las aulas, promoviendo el crecimiento en la periferia del conjunto (figura 2). En la escala micro, se establecieron lineamientos para una intervención local referida al edificio de Logias (Ingenieros y Técnicos), que señala la consolidación estructural del edificio dañado por el terremoto del 2010, recuperación de la cubierta manteniendo las características morfológicas del estado original y mejoramiento de las condiciones de acondicionamiento térmico sin alterar la imagen arquitectónica del edificio (imagen 1). De la misma forma, en la carrera de Arquitectura de la Universidad de Chile se dicta la asignatura Análisis patológico del edificio, “[c]uyo objetivo fundamental es compartir un espacio para la construcción y generación de conocimientos a partir del interés personal de cada alumno y del compromiso de aportar, desde la arquitectura, a la solución de una necesidad real” (Goldsack, Muñoz y Veas 2006). Éste se desarrolla desde el año 2005 a partir de convenios con el CMN, municipalidades,

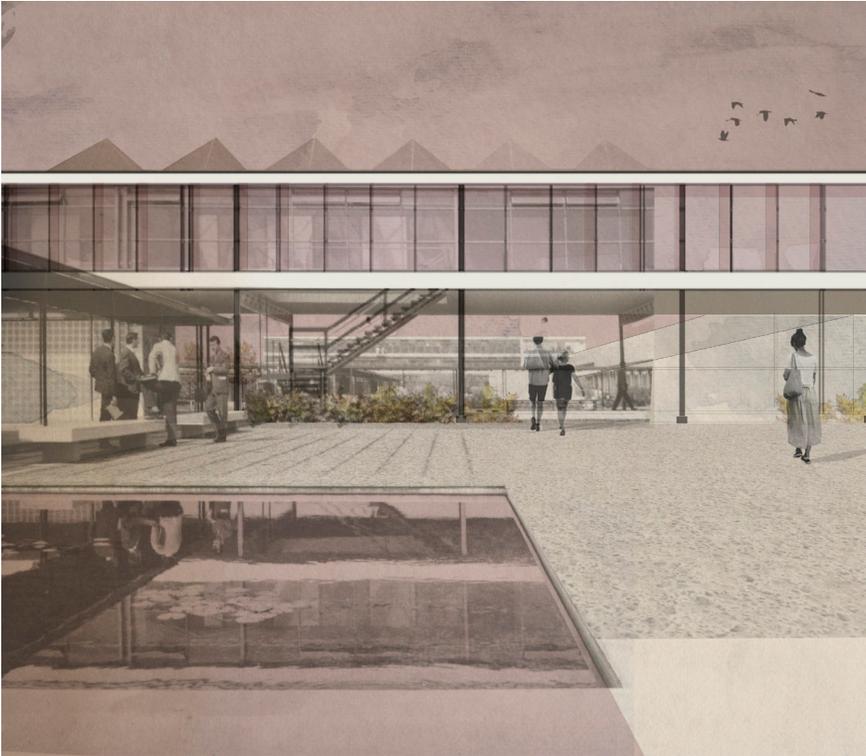
Imagen 1. Imagen objetivo de la propuesta de Edificio de Logias la cual recupera la condiciones morfológicas originales y mejora sus condiciones de confort -aislación, ventilación y asoleamiento (fuente: Alumnos PUC Leoz y Pimentel 2014).

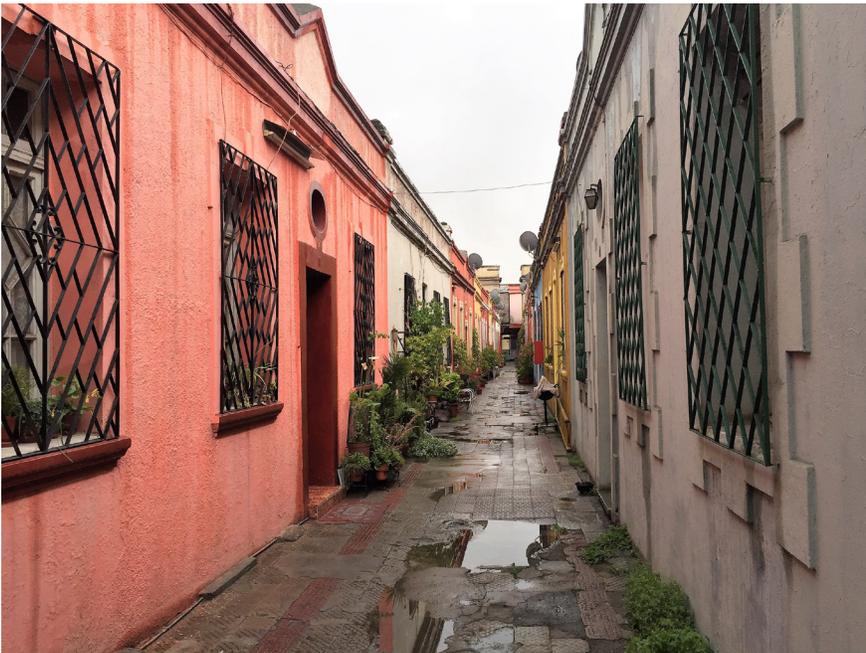
Imagen 2. Arquitectura anónima. El cité/pasaje: tipología de vivienda colectiva construida en Chile a principios del siglo XX como respuesta a los problemas habitacionales de la época. Pasaje Rosenblitt. Santiago, Chile (fuente: Muñoz 2015).

(CORDESAN). Este caso, se trata de un proyecto de vivienda social de principios de 1900, que atraviesa el ancho de manzana y se articula en base a un pasillo central. El trabajo involucró a la comunidad que habita hoy el conjunto y, además del estudio histórico y tipológico de la vivienda colectiva, contempló una descripción técnica constructiva y un levantamiento de daños y mapeo de lesiones (figuras 3 y 4), antecedentes que, al contrastarse, permiten definir criterios de intervención coherentes con la investigación realizada. Un aspecto interesante de la metodología presentada es su flexibilidad, que permite su aplicación a cualquier preexistencia, sea un edificio único o un conjunto de ellos, con diversidad de usos, materialidades y estados de conservación, incluso independiente del mandante y sus intereses con el caso. La clave está en su correcta adaptación de acuerdo a los objetivos definidos para el estudio y en no olvidar el necesario cruce con los valores y atributos patrimoniales del objeto de análisis.

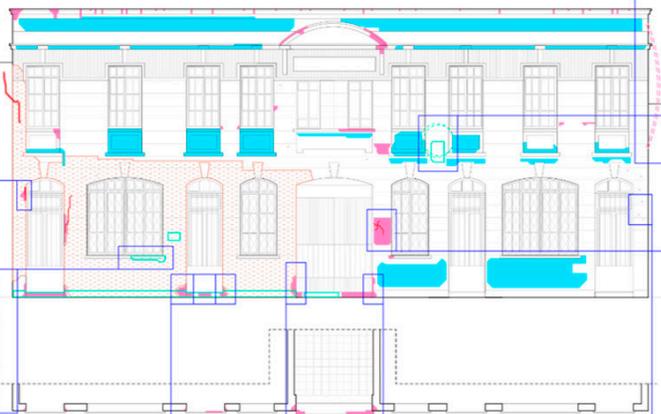
LEVANTAMIENTO LESIONES FACHADA CALLE ROMERO

En la fachada a la calle Romero se registran lesiones de carácter superficial a excepción del desaplome del muro medianero lateral y dos fisuras pequeñas.

La lesión más extendida es decoloración y erosión del estuco.

Este presenta manchas, efflorescencias y zonas devastadas. En la zona de zócalo (esquinas de los accesos) y en las molduras superiores se detecta pérdida de material importante.

Se han registrado una serie significativa de modificaciones materiales. La que mayor impacto tiene es la intervención de repintado de la zona inferior izquierda. A ella le siguen modificaciones sobre el escalón del umbral general al pasaje y sobre el rodapié en base a cambios de piezas, reparaciones con mortero o cambios de cota.

- Desaplome de muro
- Humedad o eflorescencia
- Pérdida de material
- Modificación constructiva
- Intervención con pintura
- Fisura

Figura 3. Mapeo de lesiones de la fachada a calle Romero del Pasaje Rosenblitt (fuente: Alumnos UCH Bravo, Delgado, Dreisziger, Espinosa, Huerta y Salinas 2015).

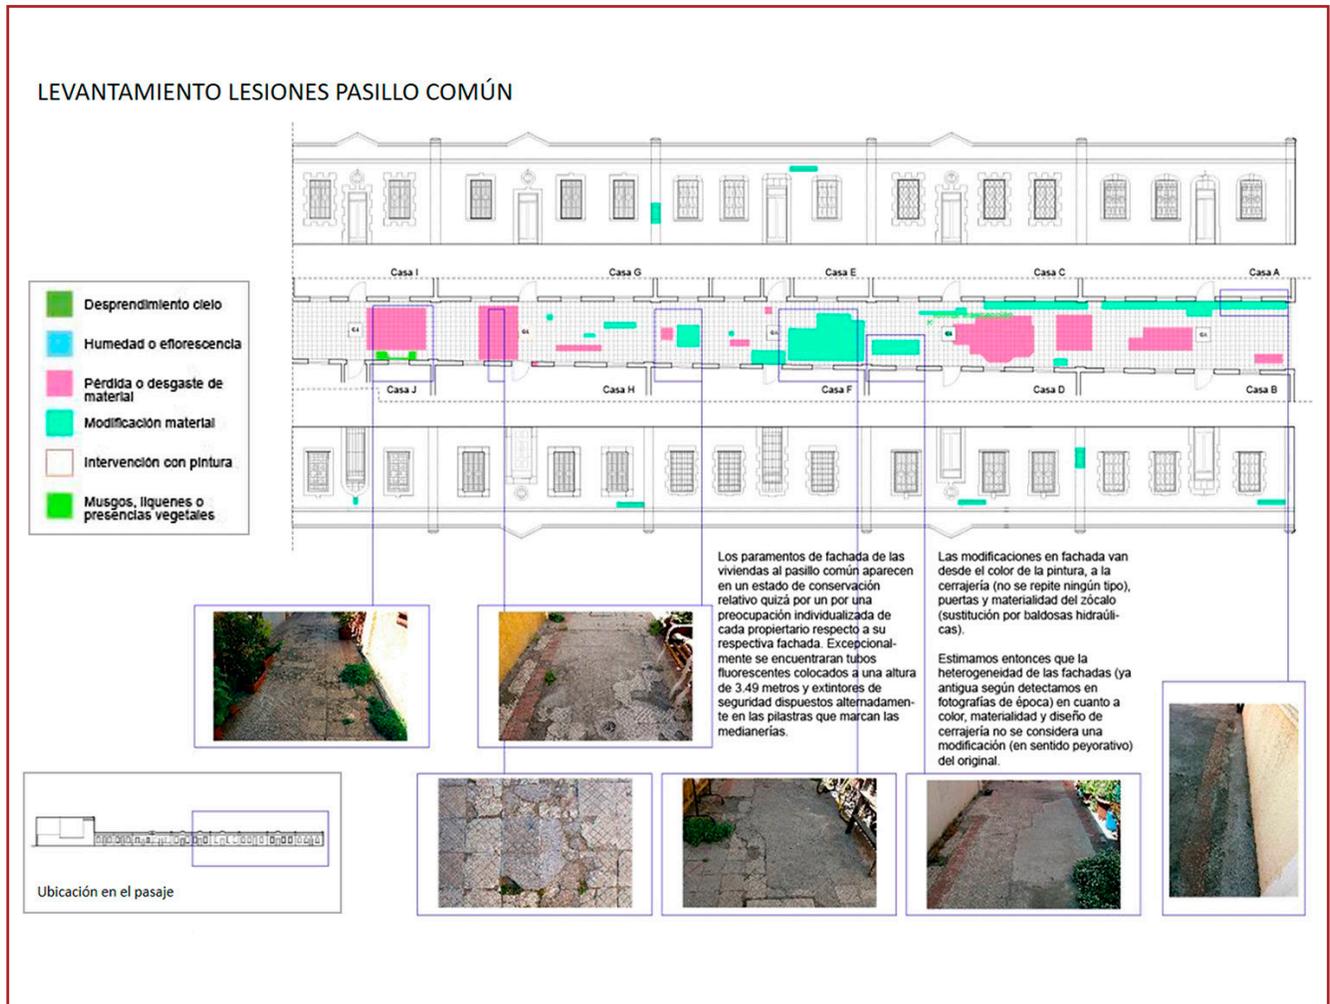
Figura 4. Mapeo de lesiones del pasillo común del Pasaje Rosenblitt (fuente: Alumnos UCH Bravo, Delgado, Dreisziger, Espinosa, Huerta y Salinas 2015).

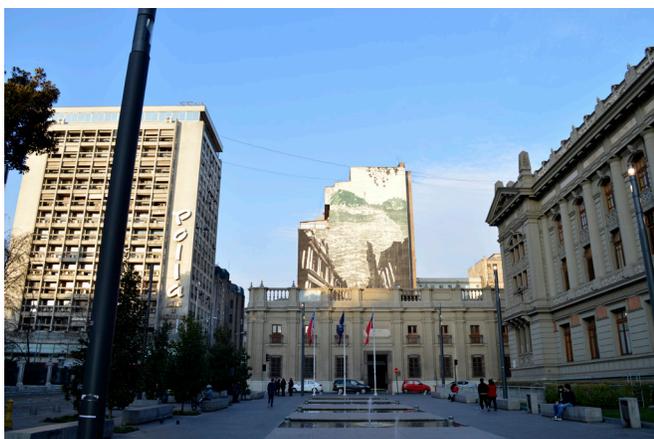
Imagen 3. Plaza Montt Varas, intervención al espacio público que revaloriza los edificios que la circundan. Santiago, Chile (fuente: Sánchez 2017).

Palacio de la Aduana y Ex Congreso Nacional, además de los muros del ex edificio del diario El Mercurio (imágenes 3 y 4). Por motivos de la construcción de estacionamientos subterráneos, la plaza fue intervenida, requiriendo de un acucioso estudio ambiental -exigido por la Ley de Medio Ambiente- que abarcaba análisis histórico, prospecciones arqueológicas, evaluaciones geotécnicas y otras acciones relacionadas a la ingeniería estructural y la arquitectura. Igualmente, se debió realizar un desmontaje de la escultura de Manuel Montt y Antonio Varas que requirió obras de conservación, tales como limpieza de la superficie y reparaciones puntuales al monumento público.

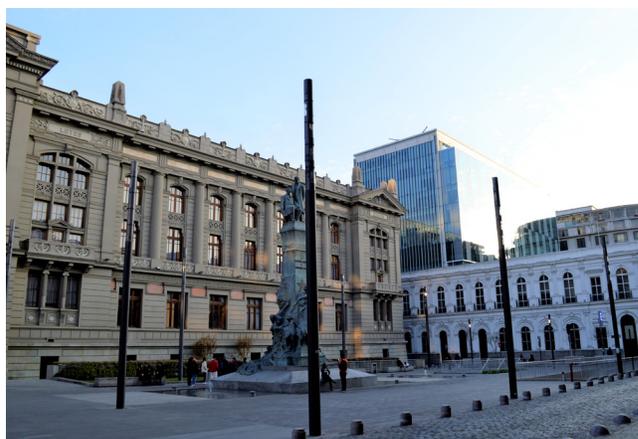
Imagen 4. Puesta en valor de las fachadas de El Mercurio y construcción de edificio de obra nueva que dialoga con el edificio de los Tribunales de Justicia. Santiago, Chile (fuente: Sánchez 2017).
