# PROYECTO DE CONSERVACIÓN DE LA WHITE TOWER

## CONSERVATION PROJECT OF THE WHITE TOWER

El Plan del Proyecto de Conservación de la "White Tower" en la Torre de Londres consistió en Limpiar, Conservar y Restaurar las fachadas Norte, Este y Oeste del edificio, así como también la Reparación de la techumbre y la Conservación y Consolidación de las cuatro torres que lo componen.

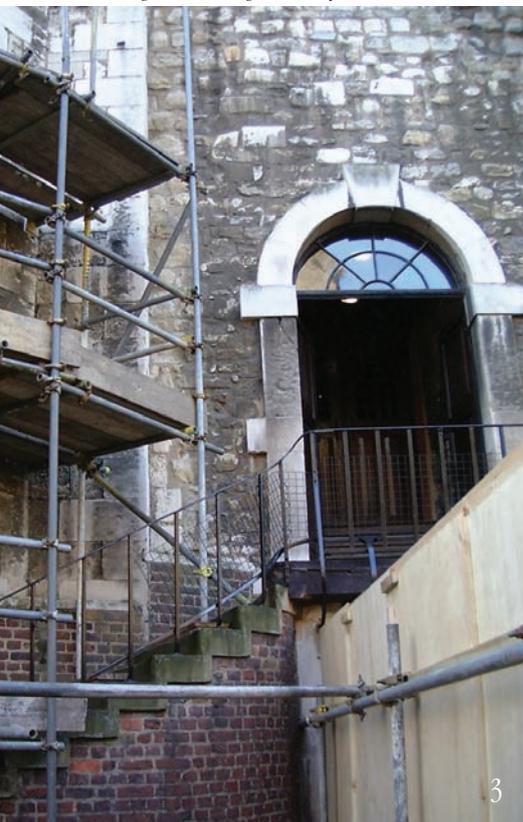
Históricamente otro agente clave de la degradación acelerada de los muros ha sido la generación de sulfatos debido a contaminantes atmosféricos (incendios y smog), principalmente en la zona de contrafuertes y en los sillares de esquina, creándose una costra negra impermeable, dañando aún más la mampostería.

Imagen 3\_Costra negra debido a polución.

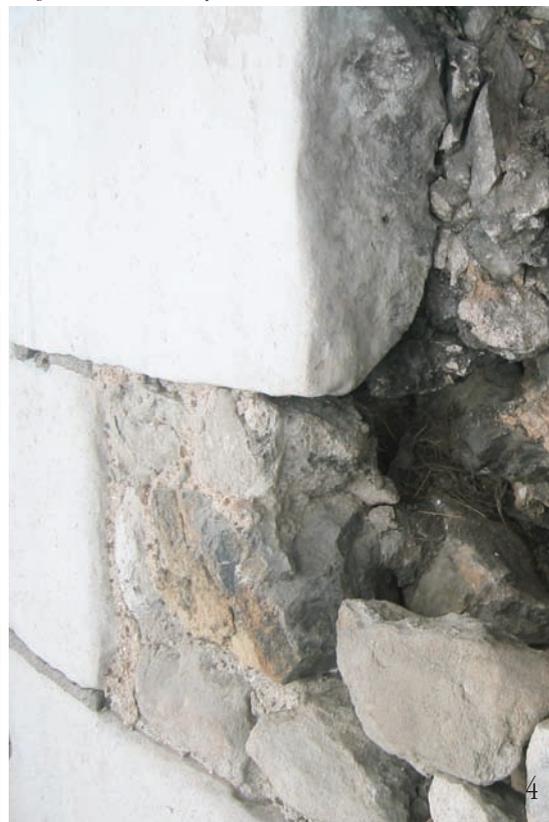
La inspección emprendida a mediados de los años 90, confirmó que la mampostería de los muros de todo el edificio se estaba deteriorando rápidamente. Esto se debió a antiguas restauraciones llevadas a cabo por el "Ministry of Works" en décadas previas. Los morteros tradicionalmente restaurados con cemento, siendo este más rígido e impermeable que el mortero original, producen un mayor desgaste (menor capacidad de movimiento estructural de los materiales) y erosión en la piedra (ahora, única superficie de absorción de agua). Además, dado que las fachadas de la White Tower están compuestas por una variedad de piedras, ha generado que a lo largo del tiempo, las piedras más suaves y porosas se desgasten con mayor rapidez, formándose entre ellas trampas de agua, acelerando así el proceso de erosión.

Imagen 4\_Piedras debilitadas por mortero de cemento.

Tras la limpieza, se dió paso a la conservación y restauración de las piedras dañadas, y a la extracción de los morteros de cemento (esta etapa fue la que más tiempo de ejecución ocupó en el proyecto). Esta fase fue dirigida por el arquitecto, el jefe de obra y algunos conservadores experimentados. Éstos se dedicaron minuciosamente a observar, analizar y marcar en cada uno de los 11 niveles (más 3, contando las torres), las piedras vulnerables, los morteros de cemento que se debían extraer y morteros en mal estado. En algunos casos, por la magnitud de extracción de morteros o por el mal estado de las piedras, fueron necesarias reconstrucciones localizadas; la mayoría de los reemplazos de piedra se realizaron en estrecha relación con el arqueólogo y todas y cada una de ellas quedó documentada en los planos de conservación de la empresa constructora. Todo mortero extraído fue reemplazado por mortero de cal (usado originalmente en la obra).

El arquitecto fue el encargado de diseñar la mezcla para los nuevos morteros. Se utilizaron 2 tipos de cal. Cal hidráulica (NHL 2) utilizada, por su mayor rigidez y rapidez de fraguado, en todos los muros de mampostería de los niveles superiores desde las torres hasta la parte baja de los parapetos. Y cal aérea, la que se aplicó desde la zona inferior de los parapetos hasta la planta baja. Este mortero se caracteriza por tener una menor retracción adaptándose mejor a los movimientos del soporte así como también deja “respirar” a los muros, pero también los impermeabiliza.

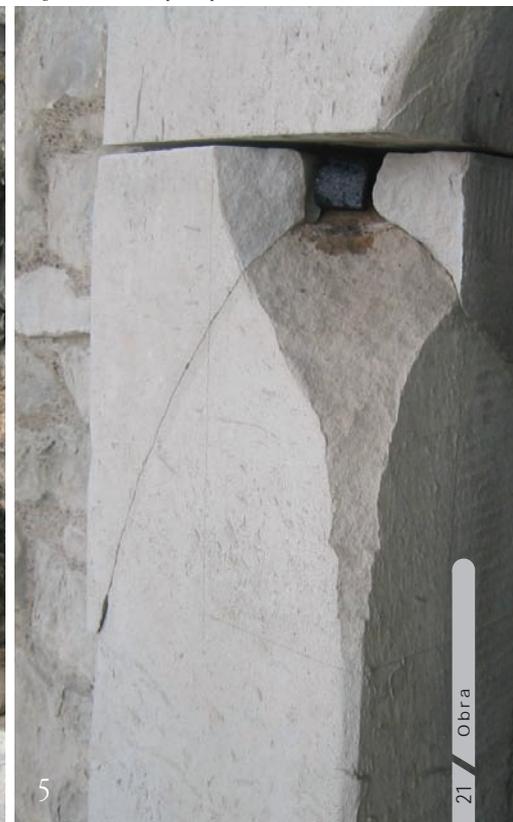
Imagen 5\_Fractura de piedra por elementos metálicos.

Finalmente se ejecutaron los trabajos en ventanas y puertas, donde se repararon y reemplazaron piedras Portland dañadas a causa de hierro (un trozo de piedra: Indent, o la piedra completa) y se sustituyeron maderas podridas de Roble. Todas fueron repintadas. AUS

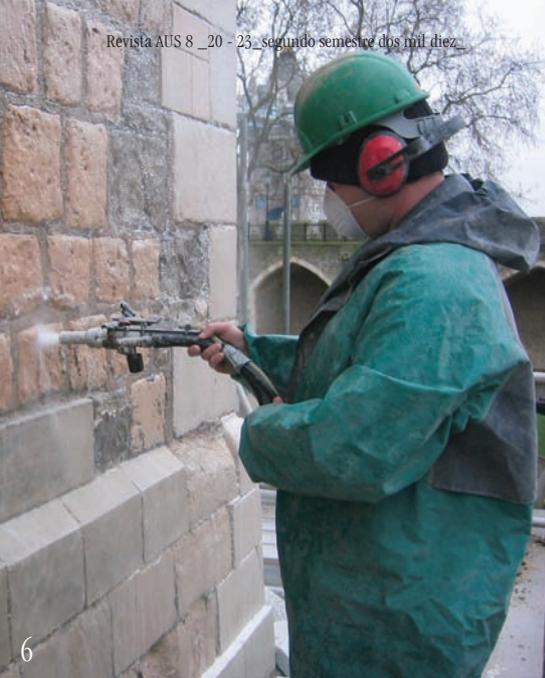
Imagen 6\_Limpieza con sistema joss.

El proyecto comenzó con la inspección del perito para verificar si existían fallas estructurales en el edificio; al mismo tiempo, los arqueólogos se encargaron de examinar los muros y con ello pulir los levantamientos geológicos. Luego se inició la limpieza de los muros, comenzando desde el nivel más alto. El primer paso fue cepillar toda la fachada con escobillas metálicas para eliminar morteros blandos y piedras erosionadas. Consecutivamente, se instalaron máquinas nebulizadoras que expulsaban vapor durante un período de tiempo determinado; cuando éstas se detenían, se limpiaban los muros con cepillos blandos y duros, dependiendo del mortero o piedra (esta técnica ablanda la suciedad facilitando la limpieza con medios manuales). Se repitió cuantas veces fue necesario. Inmediatamente después de las máquinas de nebulización se utilizó un método presurizado de aire y agua (DOFF). Este sirvió para eliminar sulfatos de carbono encostrados en la superficie. Puesto que este método no fue lo suficientemente abrasivo para eliminar todas las manchas, fue necesario utilizar una táctica más agresiva. Se empleó entonces el sistema JOSS, que trabaja con una mezcla de aire presurizado con polvillo de mármol y agua.

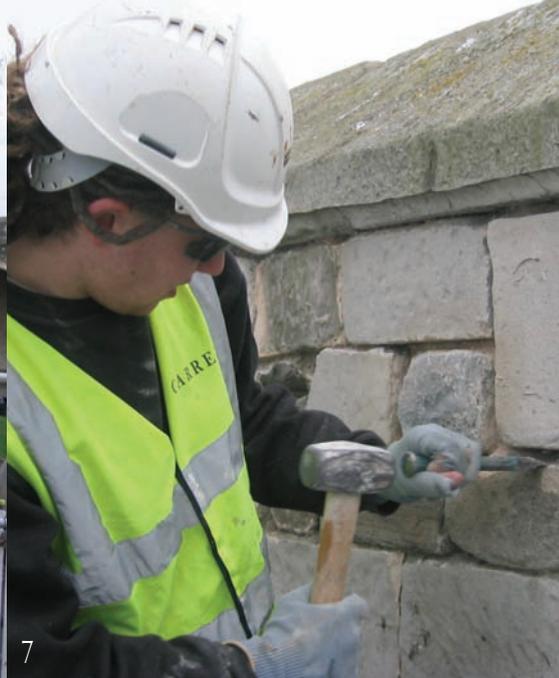
Imagen 7\_Extracción de morteros.

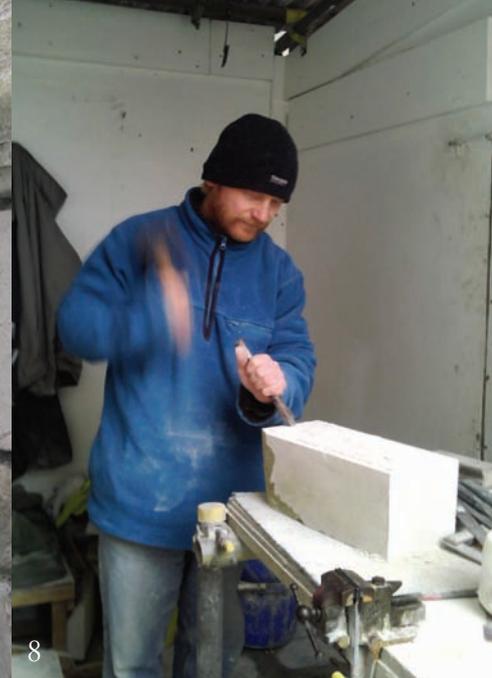
Imagen 8\_Tallado de piedra.

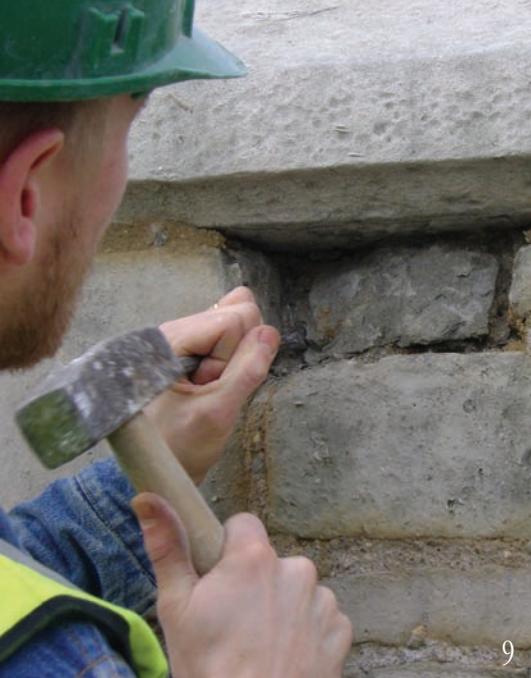
Imagen 9\_Extracción y reparación de piedras.

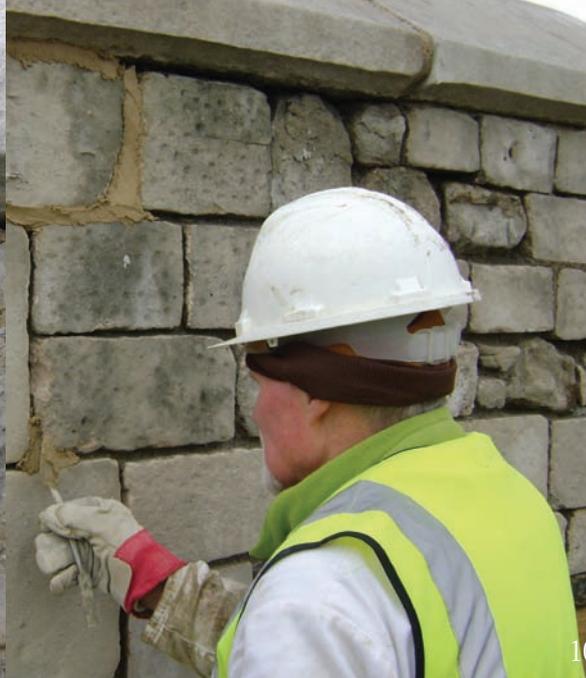
Imagen 10\_Aplicación de morteros de cal.

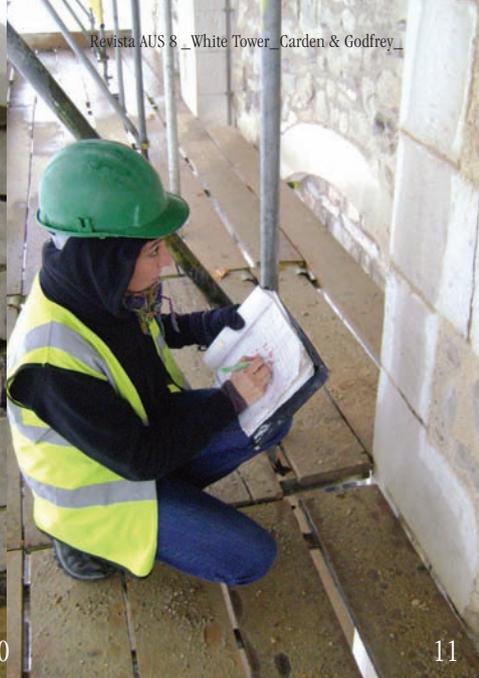
Imagen 11\_Planos de conservación.
