Arquitectura, tradición y turismo. La arquitectura vernácula de Tisaleo en el desarrollo de un modelo turístico basado en el paisaje cultural¹.

Architecture, tradition and tourism. Vernacular Tisaleo architecture in the development of a cultural landscape-based tourism approach.

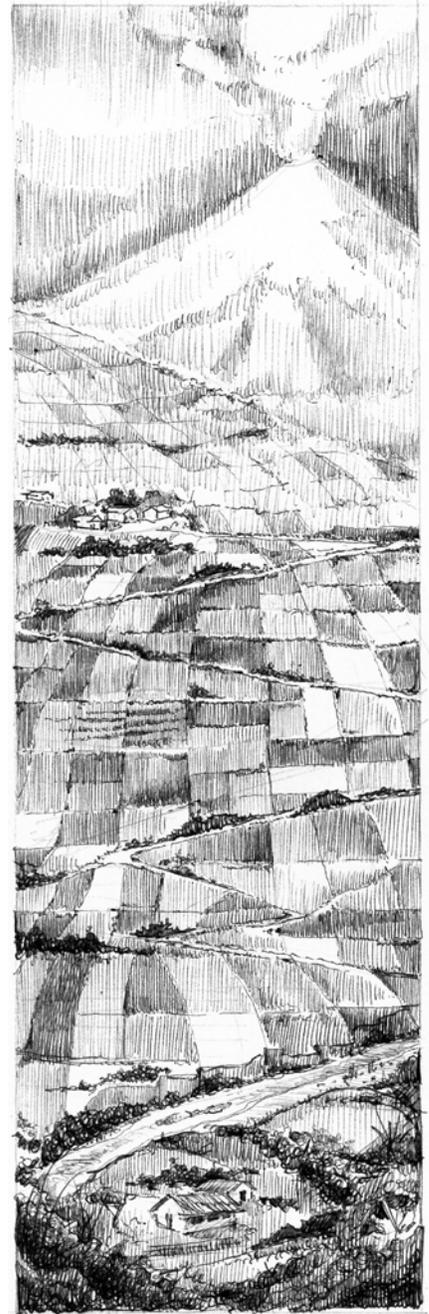
Imagen 2. Interpretación del paisaje típico de Tungurahua (fuente: Santiago Suárez Abril).

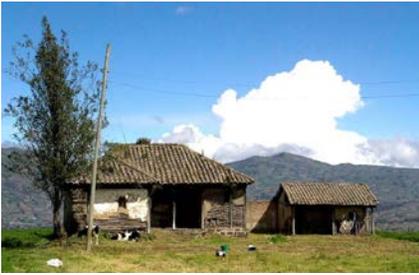
Imagen 3. Caserío construido en la década de 1910 en la parroquia rural de Quinchicoto, en el cantón Tisaleo, provincia de Tungurahua (fuente: Santiago Suárez Abril).

indígena y la española (imagen 3). Por un lado, encontramos técnicas prehispánicas, como las distintas variantes de construcción con tierra (fundamentalmente adobe, bahareque y tapial) que se emplean para los muros de carga y de compartimentación interior de las viviendas. Por otro lado, la solución de cubierta, para la que los indígenas utilizaban paja y carrizo, es deudora de las formas, materiales y motivos propios de la cultura constructiva española, y consiste en una estructura de madera a dos o cuatro aguas techada con teja árabe. Muchas de estas casas presentan, además, una cruz cristiana de piedra coronando la cumbre de la cubierta (imagen 4). El éxito de la implantación de esta arquitectura reside en que plantea una respuesta lógica y necesaria e involuntariamente sostenible a las condiciones impuestas por el medio en el que se encuentra. Son sistemas constructivos extremadamente económicos, que implican un gasto energético prácticamente nulo, y que absorben

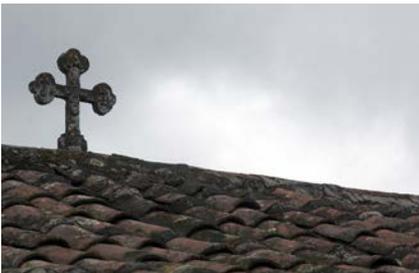
Imagen 4. Detalle de cruz de piedra en una vivienda de Tisaleo (fuente: Iván Álvarez).

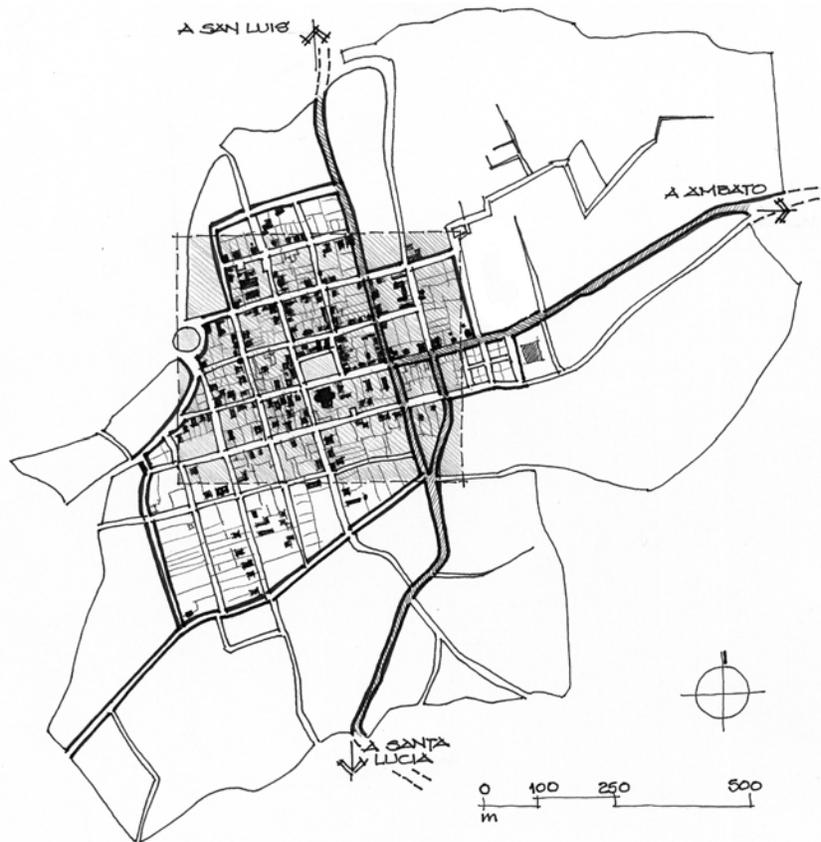
Imagen 5. Plano general del municipio de Tisaleo (fuente: Santiago Suárez Abril).

Tisaleo es el conjunto urbano que presenta la mayor concentración de arquitectura tradicional andina de Tungurahua. Se trata de un municipio pequeño, de 1.038 habitantes distribuidos según un modelo de muy baja densidad en una trama urbana de sesenta y dos manzanas de trazado ortogonal (imagen 5). En el centro de Tisaleo encontramos la Plaza Central, un espacio público alrededor del cual se encuentran los principales edificios de carácter institucional del municipio, tales

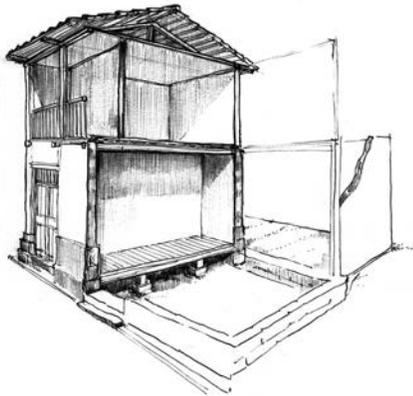
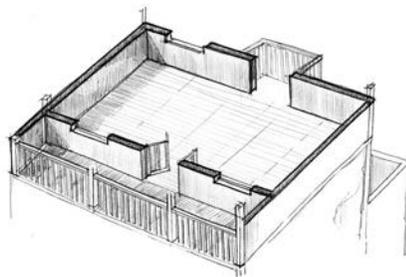
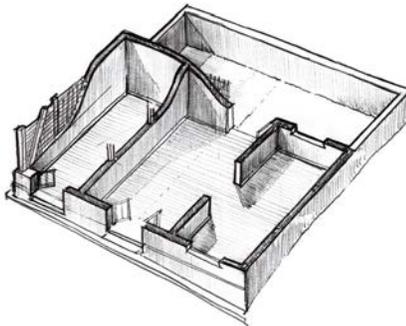
Imágenes 9 y 10. Sección y plantas de la vivienda 27 (fuente: Santiago Suárez Abril).

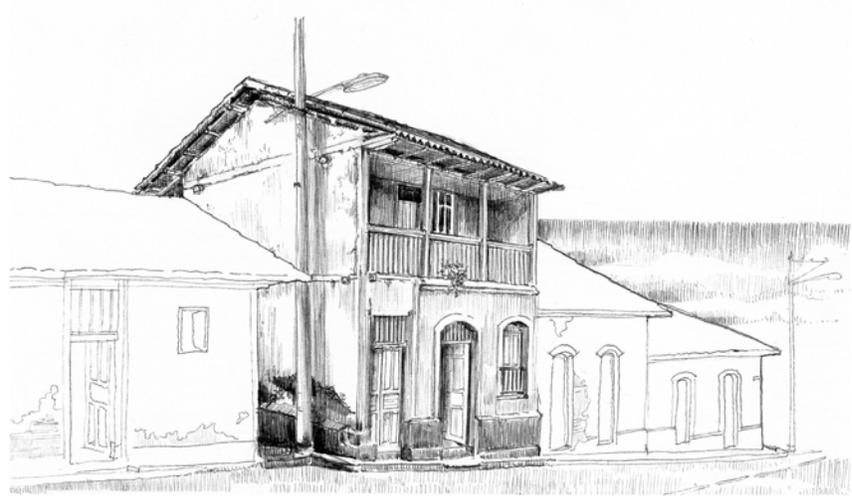
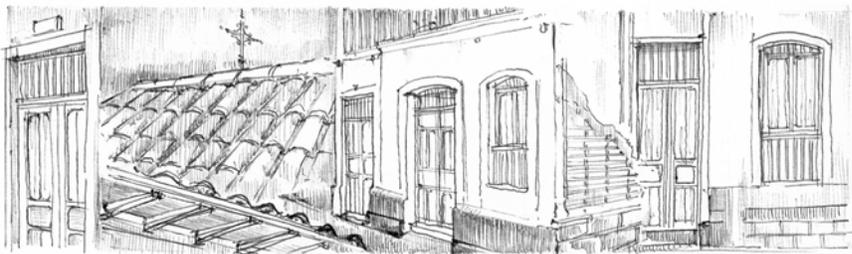
Imágenes 11 y 12. Estudio de fachada y elementos llamativos de la vivienda 27 (fuente: Santiago Suárez Abril).

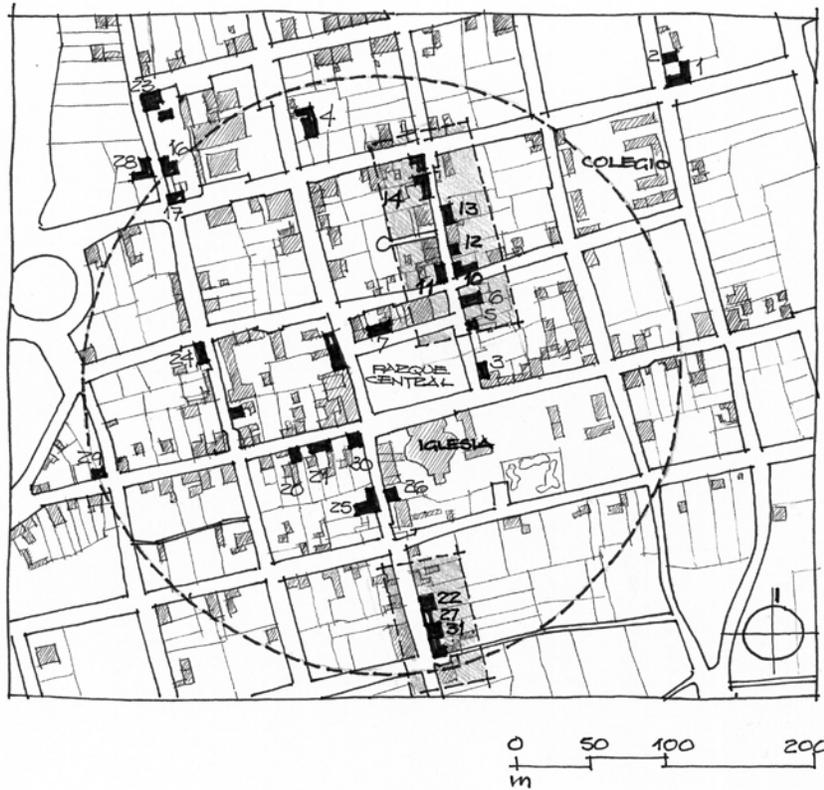
Imagen 13. Plano del centro de Tisaleo. En negro se indican las viviendas con valor patrimonial (fuente: Santiago Suárez Abril).

a. Se han registrado un total de treinta y una viviendas con valor patrimonial en la zona urbana consolidada de Tisaleo, mayoritariamente localizadas en un círculo con centro en la Plaza Central y un radio igual a doscientos metros (imagen 13). Estos inmuebles se presentan siguiendo un patrón disperso, aunque encontramos dos áreas que presentan una mayor concentración. La primera se encuentra en la calle Juan Montalvo, en el tramo comprendido entre

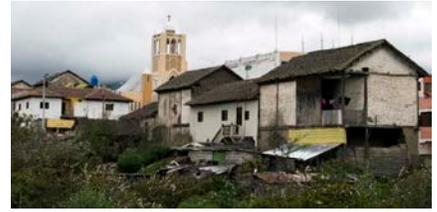
Imagen 14. Concentración de la calle Juan Montalvo, vista desde atrás (fuente: Iván Álvarez).

las calles Sucre y Juan Benigno Vela, donde existen seis viviendas (imagen 14). La segunda se ubica en la calle 17 de noviembre, en la esquina con la calle Real Audiencia, donde encontramos un clúster macizo constituido por cuatro viviendas (imagen 15).

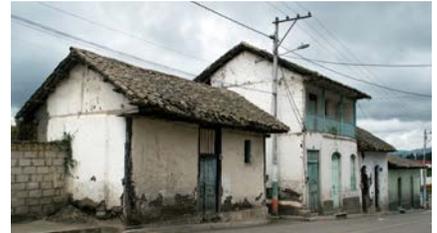
Imagen 15. Clúster de viviendas patrimoniales (viviendas 22, 27, 32 y 15) en la calle 17 de noviembre (fuente: Iván Álvarez).

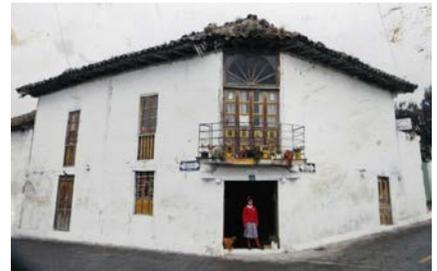
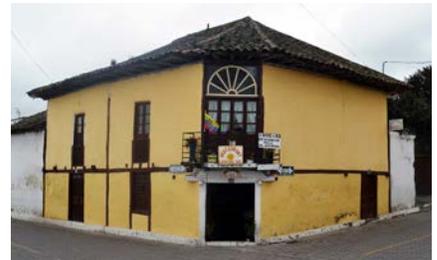
Imágenes 16 y 17. Vivienda número 24 antes de la remodelación (c. 2009) y en la actualidad (fuente: Archivo fotográfico de Víctor Hugo Navas y Daniel Díez, respectivamente).

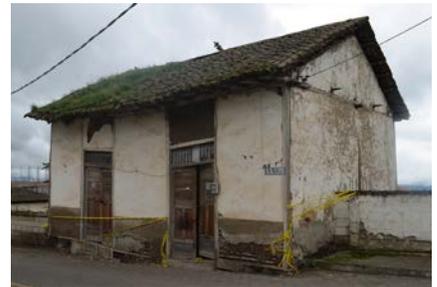
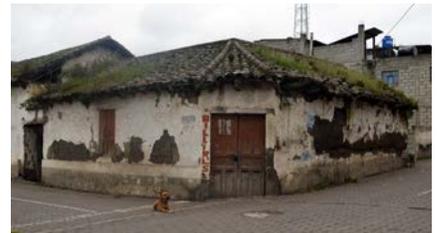
Imágenes 18 y 19. Dos viviendas en estado de abandono. Arriba la casa número 18 y abajo la número 16 (fuente: Daniel Díez).

c. En referencia al estado de conservación, ocho viviendas presentan un grado aceptable, por lo que únicamente requieren sencillos trabajos de mantenimiento estético a nivel superficial. Por el contrario, son catorce los inmuebles cuyo estado se ha calificado como deficiente, ya que precisan obras de mejora importantes. Cuatro viviendas han sido reformadas recientemente, y ofrecen un aspecto cuidado y agradable (imágenes 16 y 17), mientras que cinco están en un estado de conservación muy deficiente o ruinoso y presentan desperfectos graves que amenazan la estabilidad parcial o total del inmueble (imágenes 18 y 19).

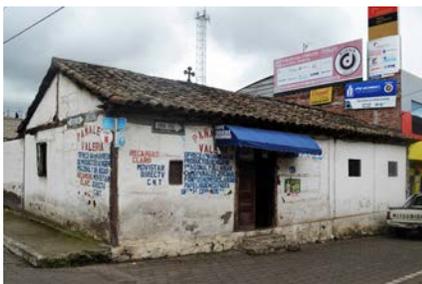
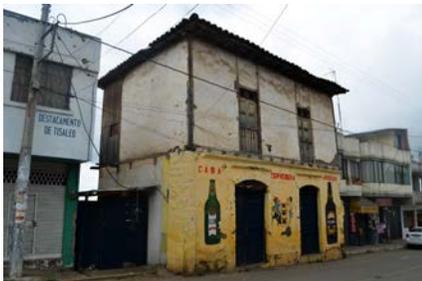
Imágenes 20 y 21. Viviendas número 11 y 26, que comparten el espacio de vivienda con una pequeña tienda y con un almacén de cervezas respectivamente (fuente: Daniel Díez).

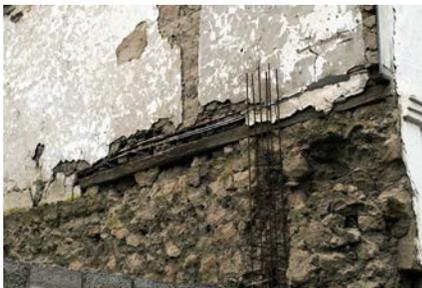
Imagen 22. Detalle del muro medianero de la vivienda número 21, donde coexisten el bahareque, el adobe y la piedra (fuente: Iván Álvarez).

g. Todas las viviendas están fabricadas mediante sistemas tradicionales de construcción con tierra: adobe, bahareque y tapial. La mayoría de las viviendas combinan libremente estos sistemas (imagen 22). Únicamente encontramos cinco viviendas construidas con una sola técnica, cuatro de tapial y una de bahareque. Además de las técnicas constructivas tradicionales, en siete viviendas se detecta la utilización del bloque de hormigón, un material relativamente moderno y ajeno a la tradición constructiva de la zona, cuyo uso evidencia transformaciones posteriores a la época original de construcción (imagen 23).

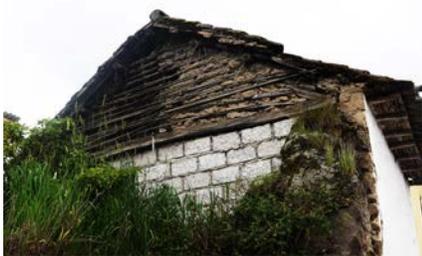
Imagen 23. Hastial de la vivienda número 24, donde se puede ver la estructura y componentes del bahareque en combinación con el bloque de hormigón (fuente: Daniel Díez).

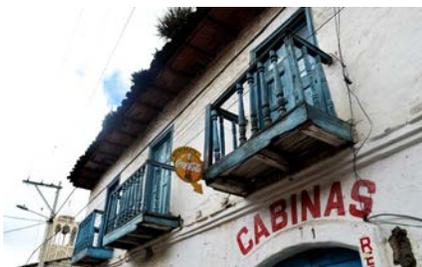
Imagen 24. Barandales en la vivienda 21 (fuente: Daniel Díez).

h. En cuanto a elementos singulares de las viviendas, se destacan los soportales y los huecos en fachada con barandales, presentes en doce y catorce viviendas respectivamente (imagen 24).

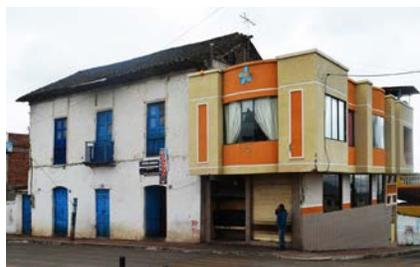
Imagen 25. Casa patrimonial número 3 junto a vivienda de nueva planta, en la calle Juan Montalvo, cerrando la Plaza Central (fuente: Daniel Díez).

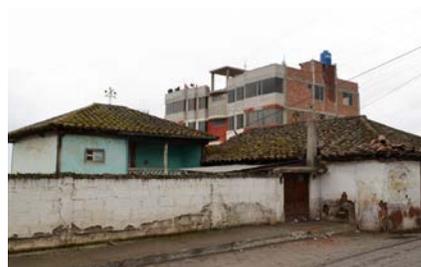
Imagen 26. El contorno de los tejados de las casas patrimoniales 17 y 18 aparece interrumpido por el "relleno" de un edificio nuevo de cinco plantas (fuente: Daniel Díez).

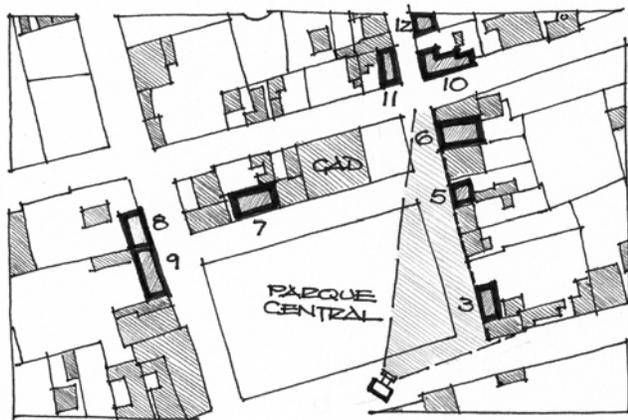
Imagen 27. Estudio en planta de las condiciones urbanas de la Plaza Central de Tisaleo. En negro se denotan las viviendas patrimoniales (fuente: Santiago Suárez Abril).

restauración, como se ha estado haciendo hasta la fecha, sino también de acometer la compactación y cierre de sus espacios públicos, especialmente en lugares tan representativos como la Plaza Central (imágenes 27 y 28).

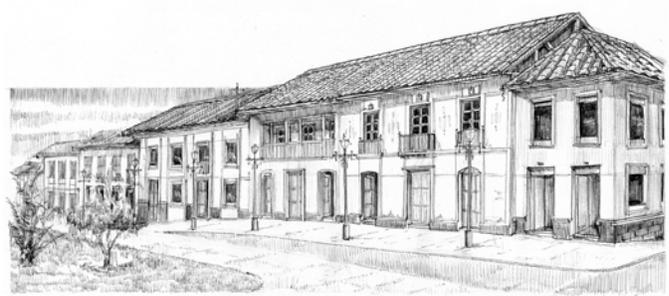
Imagen 28. Propuesta de actuación en la calle Juan Montalvo para la compactación y cierre de la Plaza Central de Tisaleo (fuente: Santiago Suárez Abril).
