**Residuos leñosos de gran tamaño en un torrente de la Cordillera de Los Andes, Chile: su funcionalidad e importancia**

Study on large woody debris in a stream from the Andes Mountains: functionality and importance

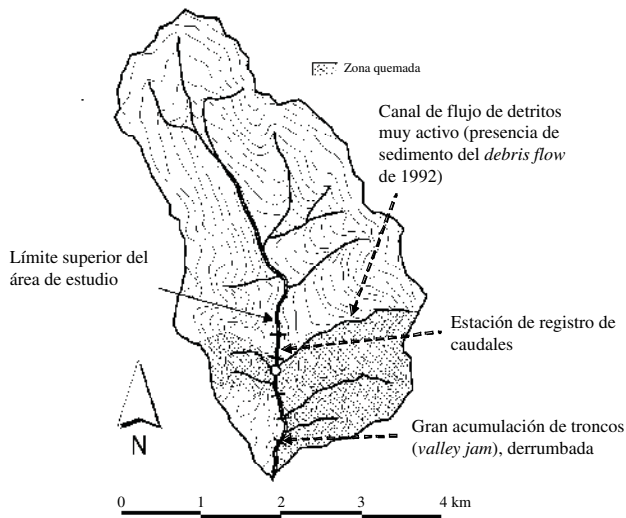
**Figura 3.** Esquema de la cuenca del torrente Tres Arroyos que muestra la red hidrográfica, la zona estudiada, la localización de las acumulaciones de valle (*valley jams*) intactas (líneas continuas transversales al canal) y del punto “nodal” (círculo blanco) en la confluencia con dos canales de flujo de detritos. También se muestra la localización de la estación de registro de caudales que funciona desde 1997 controlando 5,9 km<sup>2</sup> de la parte alta de la cuenca.

Sketch of the study basin illustrating the channel network, the length surveyed, the location of the intact valley jams (solid lines transversal to the channel) and of the “nodal” point (white circle) at the confluence of two debris flow channels. The gauging station operating since 1997 is also shown.

El canal principal es de aproximadamente cinco kilómetros de largo, con una pendiente media del 18% (figura 3). Sin embargo, el gradiente varía localmente debido a deslizamientos, grandes acumulaciones de residuos en el valle (*large valley jams, debris dams*) y en el cauce (*log-steps*) que dan a la sección longitudinal un perfil escalonado. La morfología del cauce (según la

de detritos son muy frecuentes a causa de la inestabilidad natural de las márgenes (figura 3).

Intensos eventos de crecida ocurridos en los años 1972 y 1992 produjeron daños en la Ruta R-89 y en la línea férrea situados en la desembocadura de la cuenca. Testimonios de lugareños que viven cerca del cono de deyección del Tres Arroyos dan cuenta del rol crucial del LWD en la dinámica de la crecida ocurrida el año 1992, e informan que el LWD que componía el flujo aluvional fue depositado en grandes cantidades en el cono de deyección sin alcanzar la confluencia con el río Cautín. El cono de deyección se caracteriza por la presencia de grandes cantidades de LWD en distinto estado de decaimiento, con residuos leñosos dispersos sobre toda la superficie y en particular sobre las barras sin vegetación y las terrazas aluviales (figura 4). Una gran acumulación de LWD, formada por 100-150 trozos de 0,5 m de diámetro medio y 4-5 m de largo (volumen geométrico bruto de unos 600 m<sup>3</sup>, figura 5), se encuentra en la confluencia entre el canal donde se generó gran parte del flujo de detritos de la crecida de 1992 y el canal principal del Tres Arroyos (también existe otro canal más pequeño que entra en la corriente principal a unos pocos metros aguas arriba, como se ve en la figura 3).

El canal principal del torrente Tres Arroyos fue examinado detalladamente en un tramo de 1.540 m de longitud (figura 3). Adicionalmente, se recorrió un tramo de un kilómetro, desde el extremo aguas arriba del tramo anterior hasta una cascada cerca del límite inferior del bosque de araucaria. Este último segmento se caracterizaba por una morfología y una densidad de residuos leñosos similares a la parte superior del tramo examinado detalladamente. La figura 6 consta de dos imágenes representativas del canal en los dos tramos mencionados, donde se muestra el cauce aguas abajo de la confluencia (figura 6a) y el segmento superior, más estrecho, que pasa a través del bosque nativo maduro (figura 6b).

Las acumulaciones de valle en el torrente Tres Arroyos estaban formadas por elementos de madera, transportados desde aguas arriba, cuyo número variaba entre 17 y 63. Las dimensiones medias de los elementos de LWD en los diques eran 0,36 m de diámetro y 3,20 m de longitud, las cuales resultaron similares a las dimensiones medias de todos los elementos de LWD en el torrente, i.e., de 0,41 y 3,25 m. Los elementos más grandes dentro de cada dique, representados por los troncos más estables (*key-pieces*), presentaban diámetros entre 0,8 y 1,0 m, y longitudes entre 6 y 12 m. Estos elementos provenían fundamentalmente de la erosión de las márgenes, mortalidad natural de los árboles o del flujo de detritos. El volumen total de madera contenido en un dique en promedio de 19,6 m<sup>3</sup> (rango 9,7-33,0 m<sup>3</sup>). La distancia media entre las cinco acumulaciones de valle fue aproximadamente de 300 m (tres acumulaciones por kilómetro de longitud de canal), con un espaciamiento aleatorio (figuras 3 y 7).

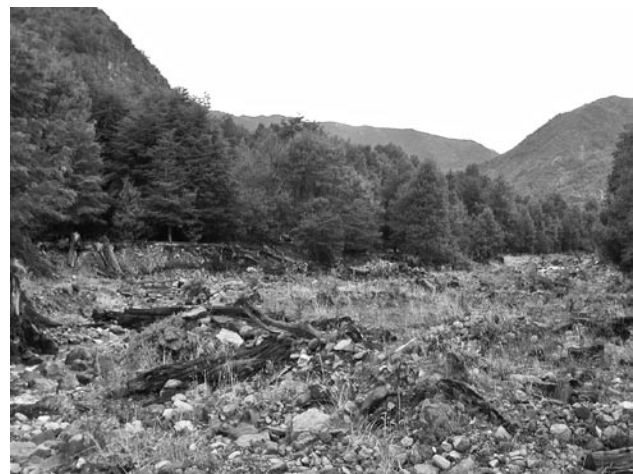
**Figura 4.** Vista desde aguas abajo del cono de deyección creado por el Tres Arroyos en la salida de su valle. Gran cantidad de troncos se distribuyen en la superficie del cono y se depositan entre los sedimentos.

View from downstream of the alluvial fan created by Tres Arroyos at the exit of its valley. Large quantity of LWD pieces are spread on the surface and buried in the sediments.

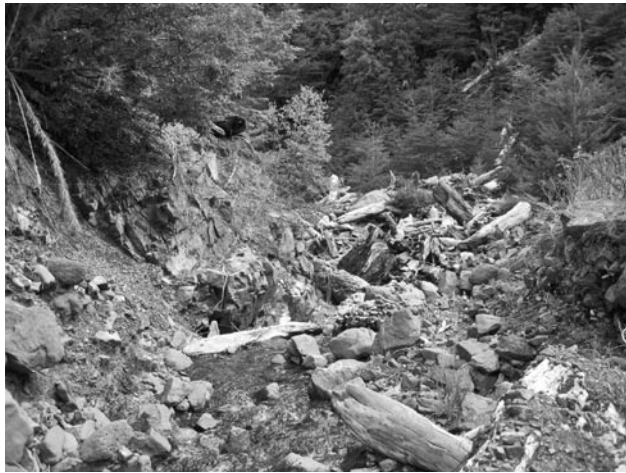
**Figura 5.** Vista desde aguas arriba de la gran acumulación de LWD encontrada en el punto “nodo” (véase figura 3).

View from upstream of the large LWD accumulation found at the “nodal” point (see figure 3).

del canal, en las confluencias con los tributarios de alta pendiente (cuadro 2, figuras 5 y 9).

edades, probablemente ligadas a la evolución del cono de deyección del tributario y a las acumulaciones de valle. La confluencia múltiple de los dos canales de *flujo de detritos* (el punto “nodo” marcado en figura 3), donde se encontró una gran acumulación de LWD descrita en la sección anterior, fue probablemente la localización de un gran dique de residuos, dado que existe un depósito de al menos 3 m de sedimentos, del cual sobresalen hacia el cauce algunos troncos que fueron enterrados durante aluviones antiguos (figura 5).

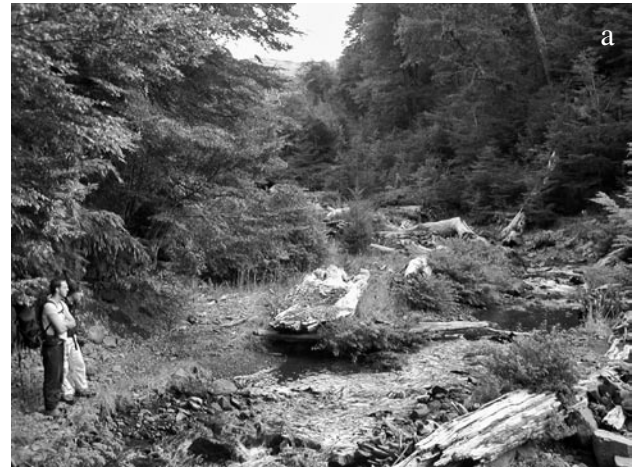
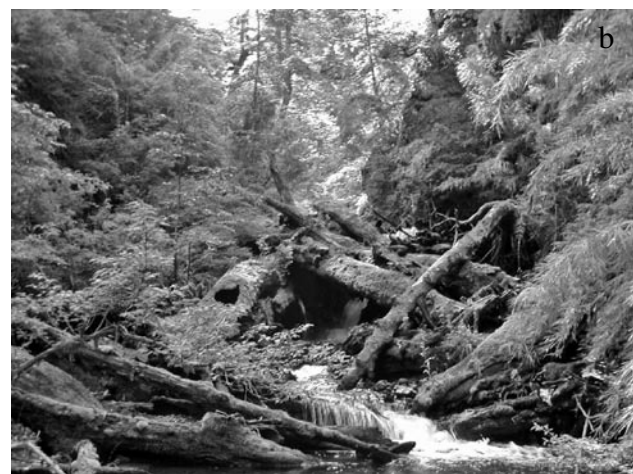
**Figura 6.** Vistas del canal principal desde aguas abajo: (a) aguas abajo del nodo, donde el canal y valle son más amplios, (b) aguas arriba del nodo, donde el cauce es más estrecho y los elementos más grandes de LWD se cubren con musgos densos.

Views of the main channel: above (a), downstream of the nodal point, where the channel and the valley are wider, below (b) upstream of the nodal point, where the stream is narrower and the largest LWD elements are covered with thick mosses.

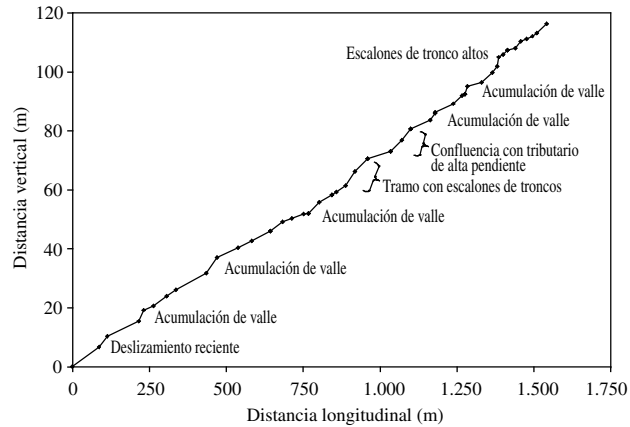
**Figura 7.** Perfil longitudinal del tramo examinado del canal donde se muestran las principales características del LWD y otros procesos externos.

Longitudinal profile of the surveyed channel length, showing the main LWD-related features and other external forcing.

El levantamiento topográfico del perfil longitudinal (figura 7) se realizó con un distanciómetro láser con inclinómetro incorporado. Se definieron 17 tramos individuales atendiendo a la uniformidad de la pendiente, el ancho del canal y la abundancia de residuos leñosos (cuadro 2). Los tramos tienen pendientes del 3% al 15% (promedio 7%) y un ancho a cauce lleno (*bankfull*) de 5,5 a 15,5 m (promedio 7,8 m). El área de cuenca drenada por cada tramo,  $A_p$ , calculada mediante un modelo de elevación digital del terreno, varía desde 5,5 hasta 9,1 km<sup>2</sup>.

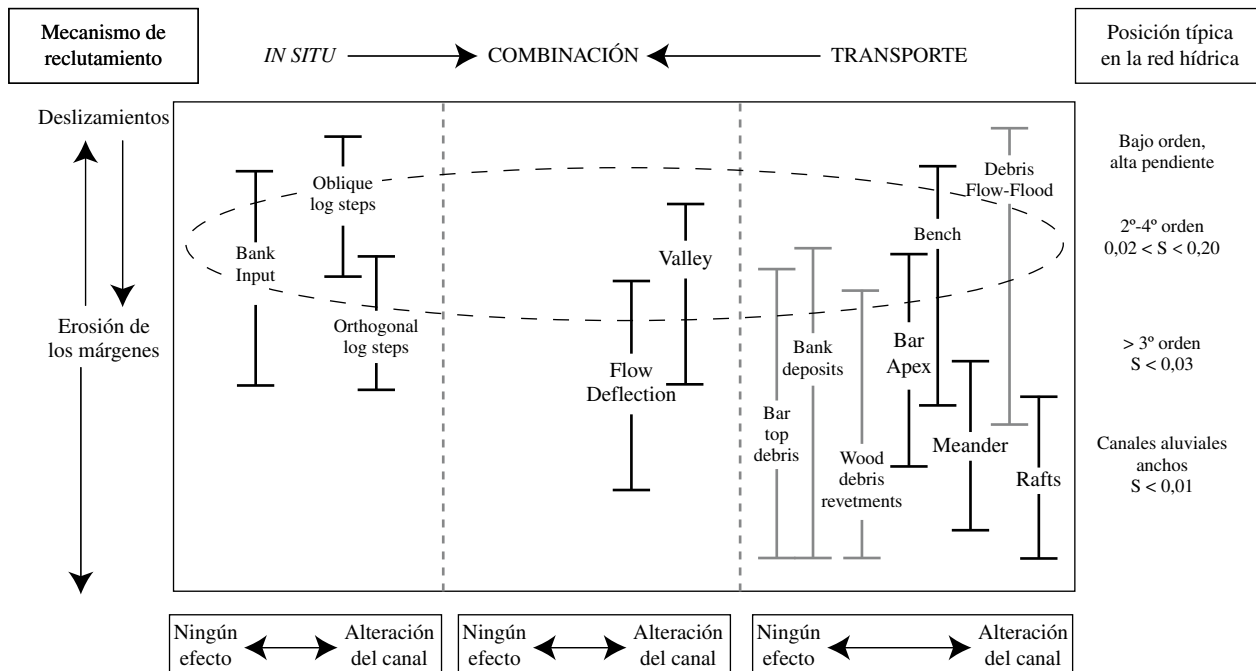
**Figura 8.** Los tipos de acumulaciones de troncos encontrados en el torrente Tres Arroyos (línea discontinua), según la clasificación de Abbe y Montgomery (2003).

The types of log jams found in Tres Arroyos (dashed line) according to the classification by Abbe and Montgomery (2003).

Se observaron diversos tipos de *log-jams* (siguiendo la clasificación de Abbe y Montgomery 2003) en el torrente Tres Arroyos, variando de *in situ* a “combinación” y a “tacos” o acumulaciones producidas por transporte de trozos por crecidas del caudal (figura 8). Los tipos *in situ* y de combinación estuvieron representados principalmente por los escalones de troncos y las acumulaciones o tacos de valle (o grandes *debris-dam*), que serán analizados detalladamente en las secciones siguientes. El tipo de transporte dominante de acumulaciones se refiere a aquellos que se alinean entre los bordes del canal a cauce lleno y la línea de máxima ocupación de las llanuras inundables (*bankfull bench jams*), con poca presencia de acumulaciones o tacos inestables situados en las márgenes de inundación (depósitos de banco y los revestimientos). En Tres Arroyos se observaron pocos tacos generados por aluviones o flujo de detritos, pero los existentes correspondían a las acumulaciones más grandes, situadas mayoritariamente fuera

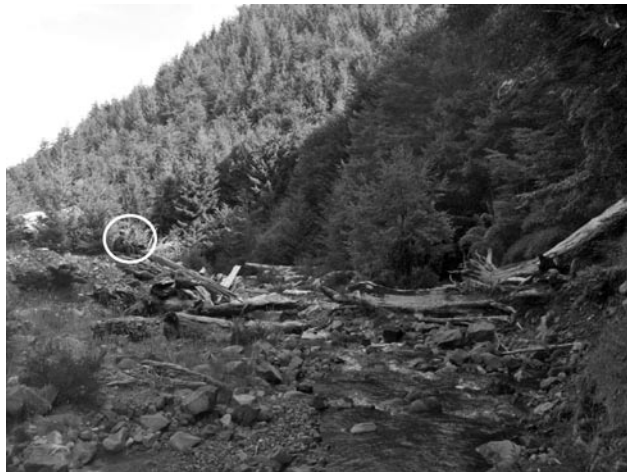
**Figura 9.** Vista desde aguas arriba de la gran acumulación de valle derrumbada (el indicado en figura 3). Como escala se observan dos personas. La gran cantidad de sedimento que estuvo acumulado en el pasado detrás de esta estructura se puede deducir de la altura de las capas de sedimento a la izquierda de la figura.

View from upstream of the large collapsed valley jam (see location on figure 3). For scaling, two persons are circled. The large amount of sediment once stored behind this LWD structure can be inferred from the sediment layers on the left of the picture.

Otros tipos de influencia morfológica de los LWD, como acumulaciones que desvían el flujo, según lo indicado en la figura 9, se podrían también esperar en canales relativamente escarpados de orden inferior, como el torrente Tres Arroyos (Abbe y Montgomery 2003). De hecho, se observaron algunos ejemplos de tales acumulaciones. Sin embargo, su impacto en la morfología del canal parecía limitado, con excepción de una curva inusualmente cerrada (tramo 8), y una acumulación de troncos causado por un aluvión, el que dejó un canal abandonado de 30 m de largo al lado del actual curso de agua (tramo 10).

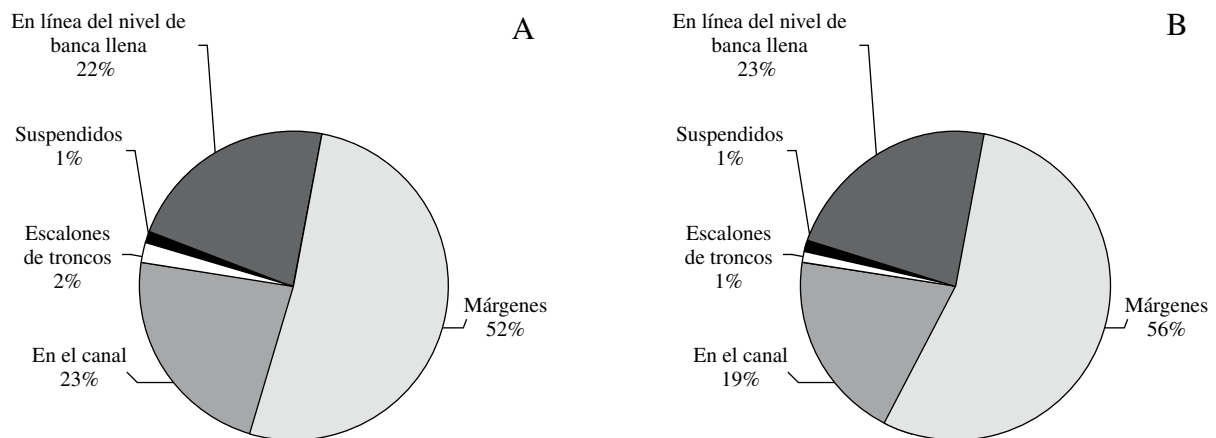
**Figura 10.** Posición de los elementos en el torrente Tres Arroyos considerando los elementos individuales dispersos más los sobrepuertos en acumulaciones (A) y sólo los elementos individuales (B).

Distribution of LWD elements based on their location (see text for definition of the categories). (A) for all the LWD pieces, i.e. both single and jam-forming; (B) for single elements only.
