AZUDAS DE LARMAHUE AL RESCATE DEL RECURSO HÍDRICO EN MEDIO DE UN TERRENO SECANO, EN PLENO VALLE DEL CACHAPOAL, SEXTA REGIÓN.

AZUDAS OF LARMAHUE THE RESCUE OF WATER RESOURCES IN THE MIDDLE OF A FIELD IN FULL VALLEY UPLAND CACHAPOAL, SIXTH REGION.

Dr. Antonio Sahady.

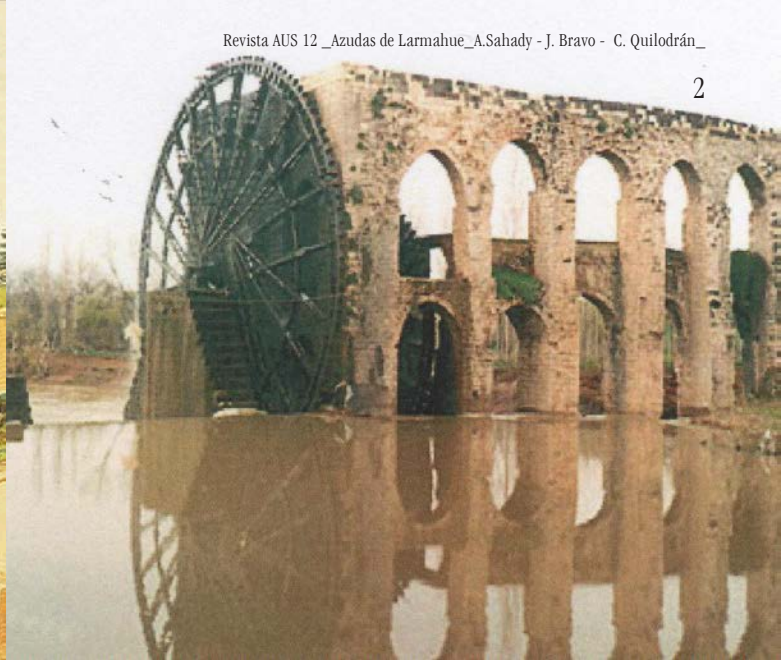
2

Imagen 2_ Las orillas del río Orontes, bordeadas de árboles y jardines, cuentan con una enorme azuda, que se construyeron hace siglos para abastecer a la ciudad de agua. Constituyen, asimismo, un eficiente mecanismo para controlar el riego, 2007 (fuente: <http://www.qsl.net/ea5Surn/noria12.htm>).

Referencias más precisas y abundantes sobre el uso de norias fluviales provienen de la época medieval y van desde los países islámicos del Cercano Oriente hasta las más diversas regiones de España. Ejemplo de estos estudios son los trabajos del historiador Al-Baladuri, en el siglo VII, o de Al-Muqaddasi, en el siglo X. También es digno de consultar el tratado de Geografía de Yuqut, en el siglo XII (De Miranda, 2007). Los tratadistas de mecánica árabe describen varios tipos de ruedas hidráulicas y, entre ellas, las ruedas de corriente hídrica, en la zona de Iraq y Siria (Imagen 2).

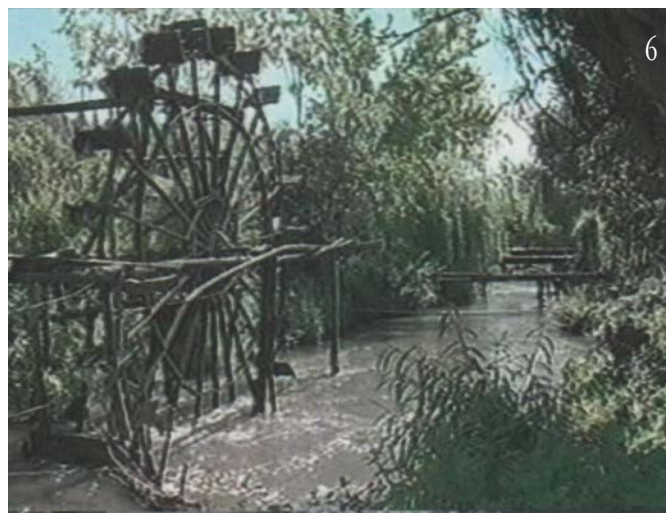
Imagen 6_ Rueda de agua en la localidad de Larmahue (fuente: Archivo Instituto de Historia y Patrimonio, 2012).

Hay, por cierto, algunos peligros que se ciernen sobre las ruedas de agua: troncos, ramas y desperdicios flotantes pueden trabar su giro normal, afectando, de preferencia, a los rayos, paletas y capachos. Otra amenaza la constituye el derrumbe de las paredes del canal, producto de la erosión progresiva. Tampoco es infrecuente que los tacos¹ fallen, debilitados por algún fenómeno natural: la acción del terremoto del año 2010, por ejemplo. A eso se agrega la nula revisión de su funcionamiento y la escasísima inversión en materia de acciones preventivas. (Imágenes N° 5 y N° 6).
