## Diseño sísmico y condiciones de conservación de las escuelas públicas en Valdivia antes del terremoto de 1960<sup>1</sup>

### Seismic design and preservation conditions of public schools in Valdivia before the 1960 earthquake<sup>1</sup>

**Claudia Torres-Gilles**

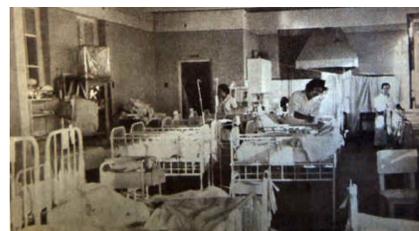
A pesar del análisis anterior y la falta de informes técnicos de las condiciones de las escuelas después del terremoto de 1960, la documentación gráfica (imagen 8) da cuenta de la adecuada resistencia sísmica de los edificios analizados. Así, por ejemplo, en el diario El Mercurio se informaba que, "...hubo edificios que sufrieron daños menores, entre ellos se destacan: ...el Grupo Escolar de Valdivia, ubicado en calle Domeyko esquina de Phillipi..." (El Mercurio, La Unión, en Lazo 2008).

**Imagen 8.** Interior del Conjunto Escolar / Escuela Normal, usado provisoriamente como hospital luego del terremoto de 1960 (fuente: Revista Zig Zag 1960).
