SEDE SOCIAL COMUNITARIA 17 DE SEPTIEMBRE

"17 DE SEPTIEMBRE"
COMMUNITY CENTER

La Sede Social Comunitaria es una obra que se enmarca dentro de la gestión del Programa Quiero Mi Barrio del Ministerio de Vivienda y Urbanismo de Chile, el cual busca mejorar la calidad de vida de los 200 barrios con mayor vulnerabilidad y deterioro del país.

Arquitectos	: Nelson Sepúlveda. Mabel Peña. Freddy Sepúlveda.
Colaboradores	: Luis Rojas P, (Dibujo CAD).
Calculista	: Ronald Segovia.
Inspección técnica	: I. Municipalidad de La Serena.
Instalaciones sanitarias	: Eduardo Avalos.
Ubicación	: Población 17 de Septiembre, Sector la Antena, La Serena, IV Región, Chile.
Mandante	: I. Municipalidad de La Serena + MINVU Cuarta Región, Chile.
Materialidad	: Estructura: Hormigón Armado / Pavimentos: Madera, Hormigón pulido, Cerámicos. Cielos: Planchas de Yeso Cartón. / Cubierta: Losas de hormigón armado.
Construcción	: Constructora Erices y Toro Ltda.
Presupuesto neto	: 19 UF/ m ² .
Superficie proyecto	: 613,81 m ² aprox.
Año proyecto	: 2008.
Año construcción	: 2010-2011

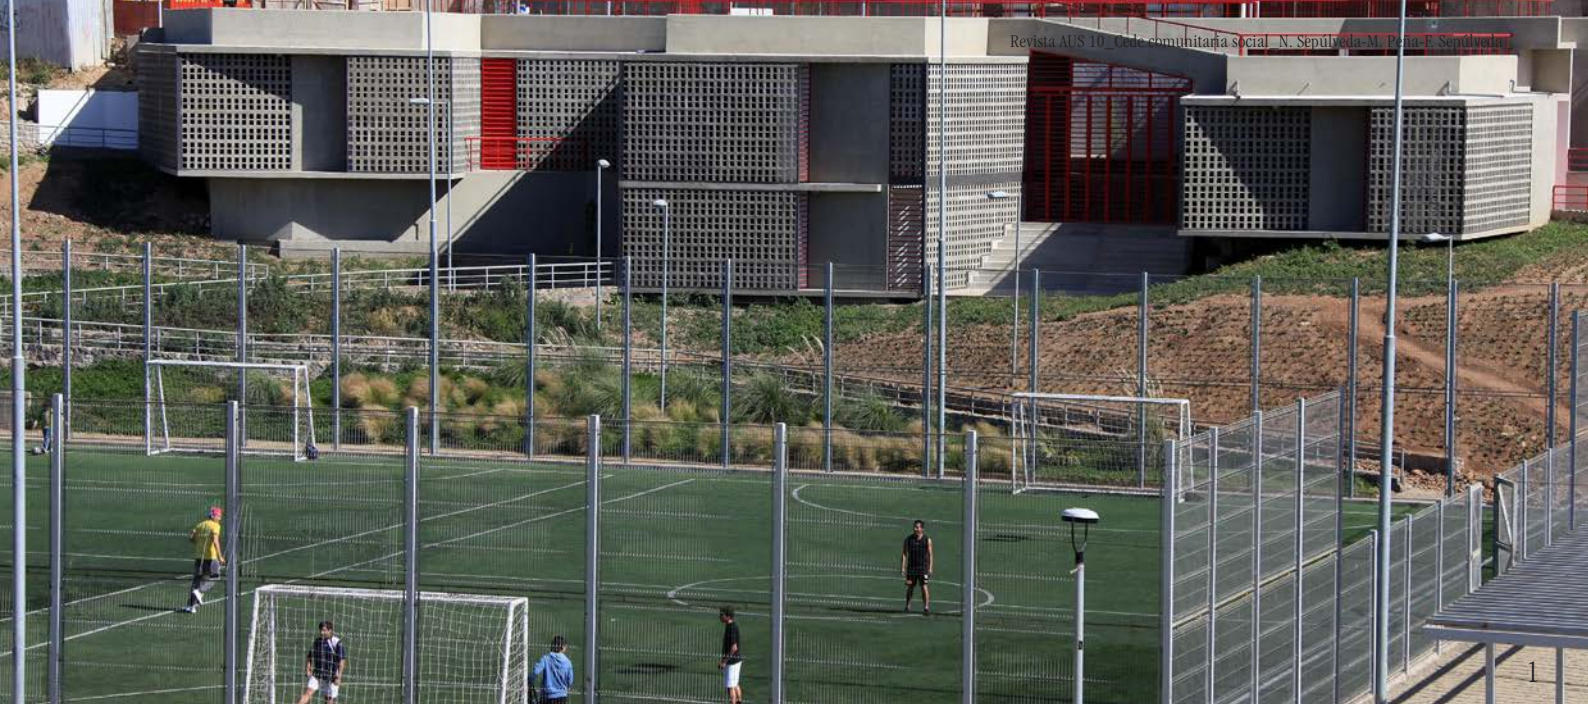
Imagen 1: Vista Multicanchas y Centro Comunitario (fuente: Alberto Castex).

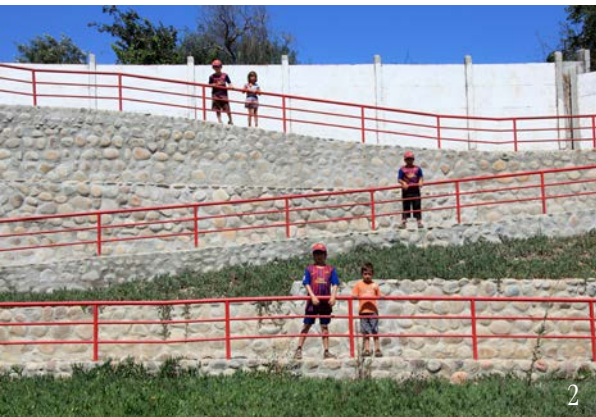
2

Imagen 2: Senderos peatonales de conexión con el barrio (fuente: Alberto Castex).
Imágenes 3 y 4: Detalle plaza superior (fuente: Alberto Castex).

Del mismo modo, la posibilidad de atravesar tanto vertical y transversalmente el edificio, como también longitudinalmente mediante la integración de senderos peatonales a lo largo de la ladera, nos presenta la opción de ir encontrando en el camino nuevas actividades, algunas propias de los vecinos y de grupos sociales que ahora desarrollan su quehacer de un modo más transparente y cercano a los habitantes.

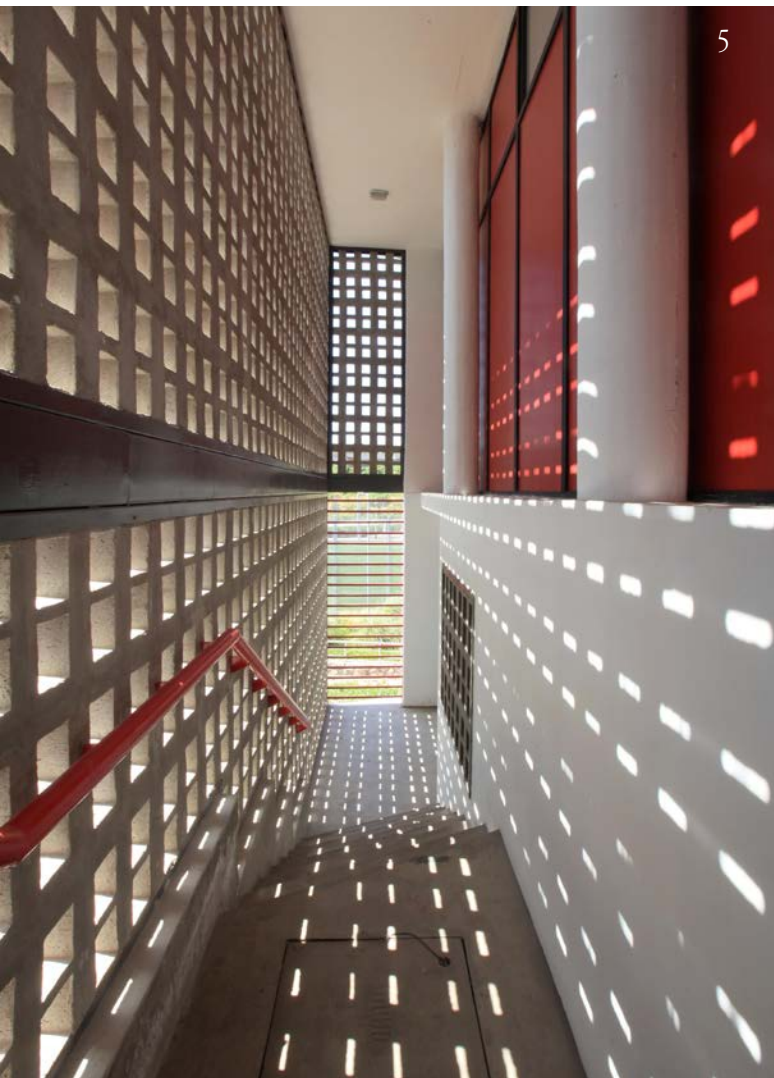
5

Imagen 5: Espacio intermedio hacia comedor y sala multipropósito (fuente: Alberto Castex).

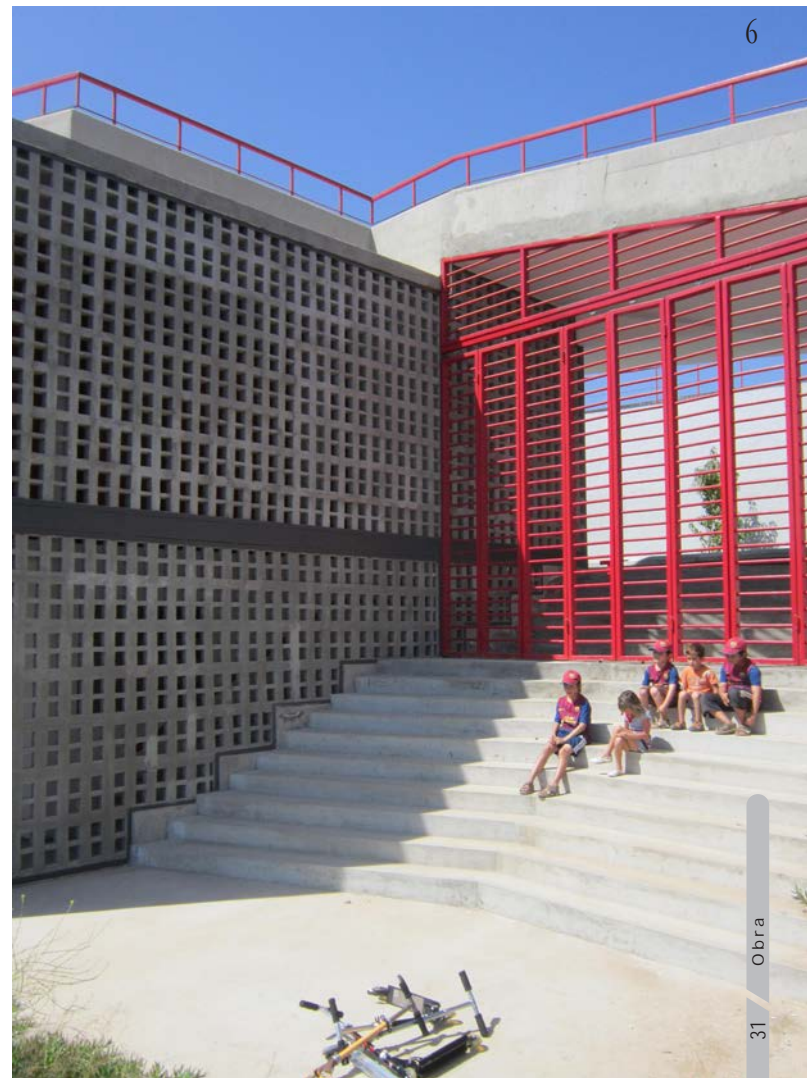
6

Imagen 6: Patio de acceso desde el parque hacia sede comunitaria (fuente: Alberto Castex).

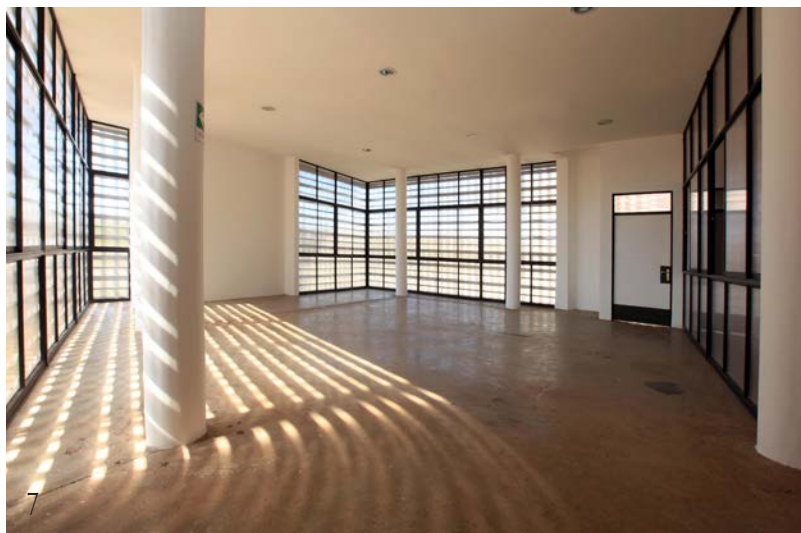
Imagen 7: Interior sala de reuniones comunidad (fuente: Alberto Castex).

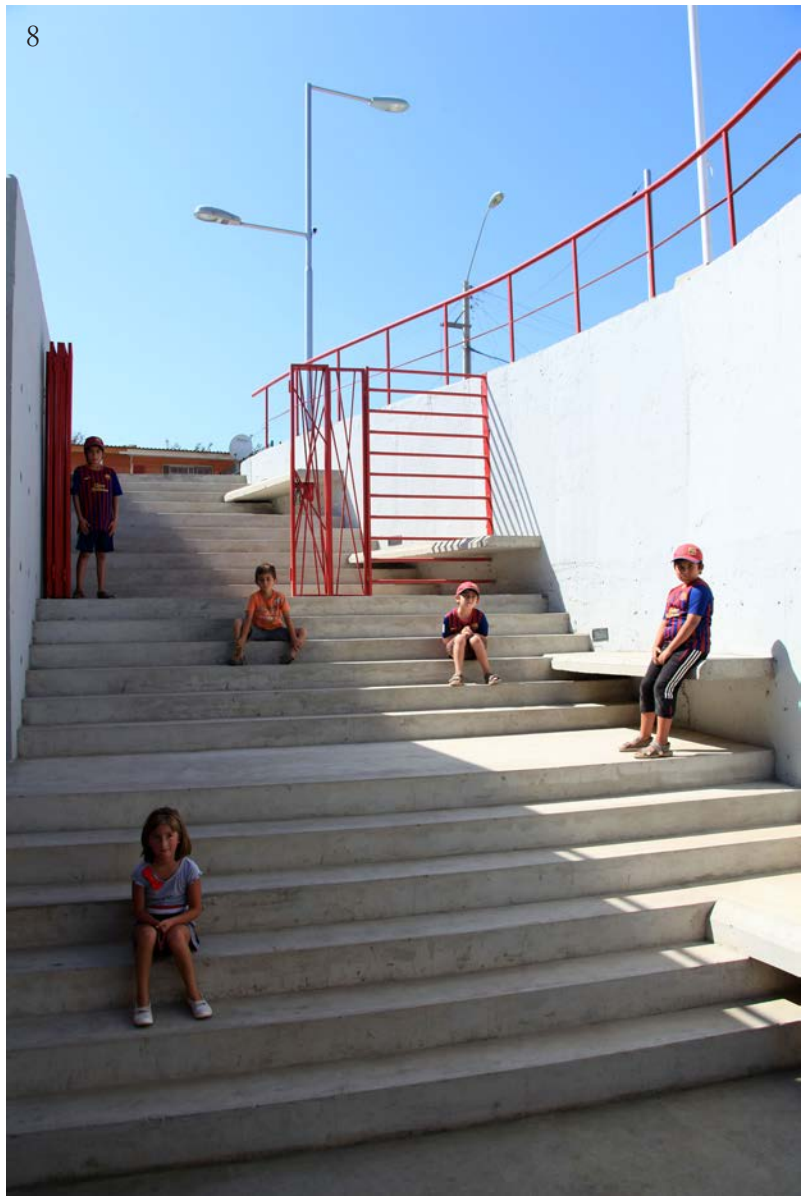
Imagen 8: Acceso principal desde barrio 17 de Septiembre (fuente: Alberto Castex).
