Casa Anwandter: Recorrido histórico y análisis para su recuperación estética

Esta investigación nace de la necesidad de hacer reparaciones en la estructura y recuperación estética en la casa que alberga el Museo Histórico y Antropológico Maurice van de Maele de Valdivia.

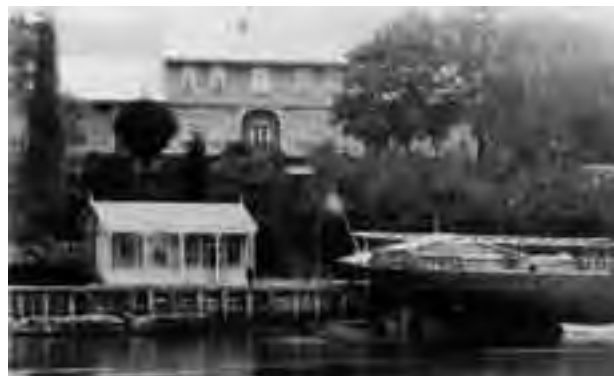
Figura N° 3. Aspecto final de la fachada principal, 1886 c.

La reparación de la estructura llevó a darle un aspecto más modernista a la casa. Sobre la misma planta y primer piso se redujo el volumen del segundo nivel y entretecho a casi un tercio de la base, centrada sobre ésta misma, imprimiéndole, lo que se denomina en la actualidad, un estilo Neoclásico.

Los dos volúmenes laterales compactos que presentaba la primera fachada se transformaron en un volumen superior cerrado y centrado sobre la estructura base. Se cerraron los pórticos conservándose el de la puerta principal y, abriendo dos puertas más de doble hoja con arcos rebajados hacia el exterior. Se ampliaron las secciones intermedias hacia el antiguo corredor, y se mantuvo además, el techo de dos aguas.

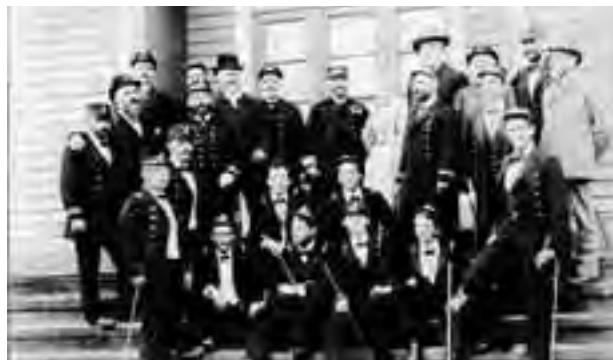
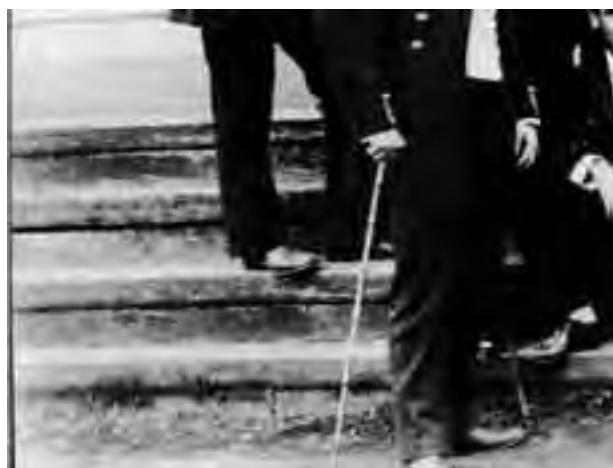
Figura N° 6. Detalle de la imagen anterior que muestra el entablado original que recorría todo el frente de la casona.

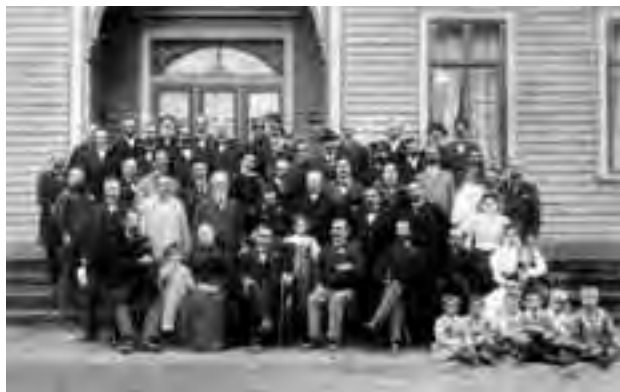
Figura N° 10. Familia e invitados para homenajear al Presidente de la República Federico Errázuriz E., 1897.

Luego, se determinó, acotar el estudio a una fecha específica, definiendo un periodo que de cuenta del auge económico en relación con la fábrica de cerveza y unión familiar, que se reflejara además en la actividad social de la mansión y por tanto, en el carácter de representatividad que la casona debió tener en la sociedad valdiviana entre los años 1880 y 1912. Se seleccionó una imagen que muestra en detalle la fachada, ya que fue captada en el pórtico de la casa, en marzo de 1897, con motivo de una recepción ofrecida al Presidente de la República, Federico Errázuriz Echaurren (Ver Figura N° 10).

La fotografía fue transformada y reproducida por sistema digital y se transformó a valores tonales en blanco y negro, definiendo las áreas de muestreo. Posteriormente, y con el resultado del análisis de las muestras levantadas se hizo una relación comparativa con el resultado y valor tono de la imagen.

El análisis de las muestras demostró que en el entablado de la fachada principal se han usado dos colores: amarillo y blanco, ambos en similar proporción. Esta misma muestra estableció que el primer pigmento de color es efectivamente distinto al blanco, corroborándolo con la imagen fotográfica seleccionada y, comprobándose al tomar como referencia el color blanco de la imagen en el vestido de la niña que se encuentra situada a la derecha y las camisas de los varones.

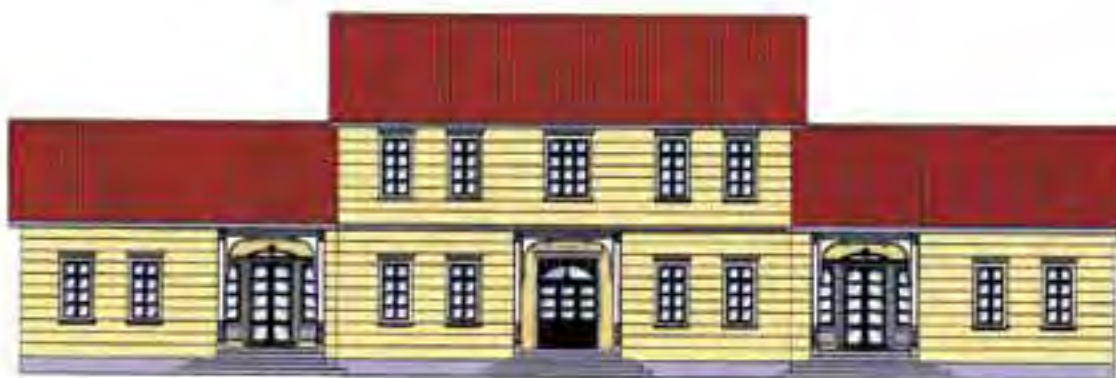
VISTA FRONTAL DEL MUSEO

PANTONE 301

PANTONE 131

BLANCO

Sobre la base de los antecedentes obtenidos se determinó rescatar la coloración amarilla de la casa, tomando en consideración el envejecimiento del aglutinante de la primera capa pictórica, y destacando por medio del color la ornamentación con la incorporación del color café y gris como muestra el diseño a continuación, además de estandarizado las tonalidades con carta de color PANTENE para intervenciones futuras.
